Naziv gradnje / Objekt: **VHOD IN UPRAVA ZOO LJUBLJANA**

Elaborat: **GEOLOŠKO GEOTEHNIČNO POROČILO**

Številka elaborata: **19-G-2025**

Projektant (naziv družbe): **STABI, geotehnika, projektiranje in svetovanje, d.o.o.**  
Naslov: **Cimermanova 11E, 1260 Ljubljana – Polje**

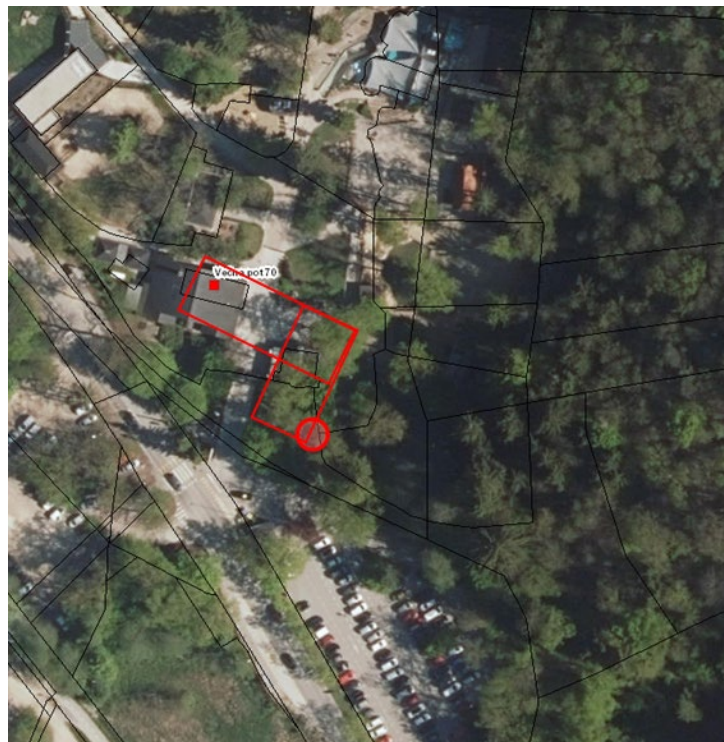
*Slika 1: Približen prikaz območja bodoče gradnje (vir: Atlas okolja)*

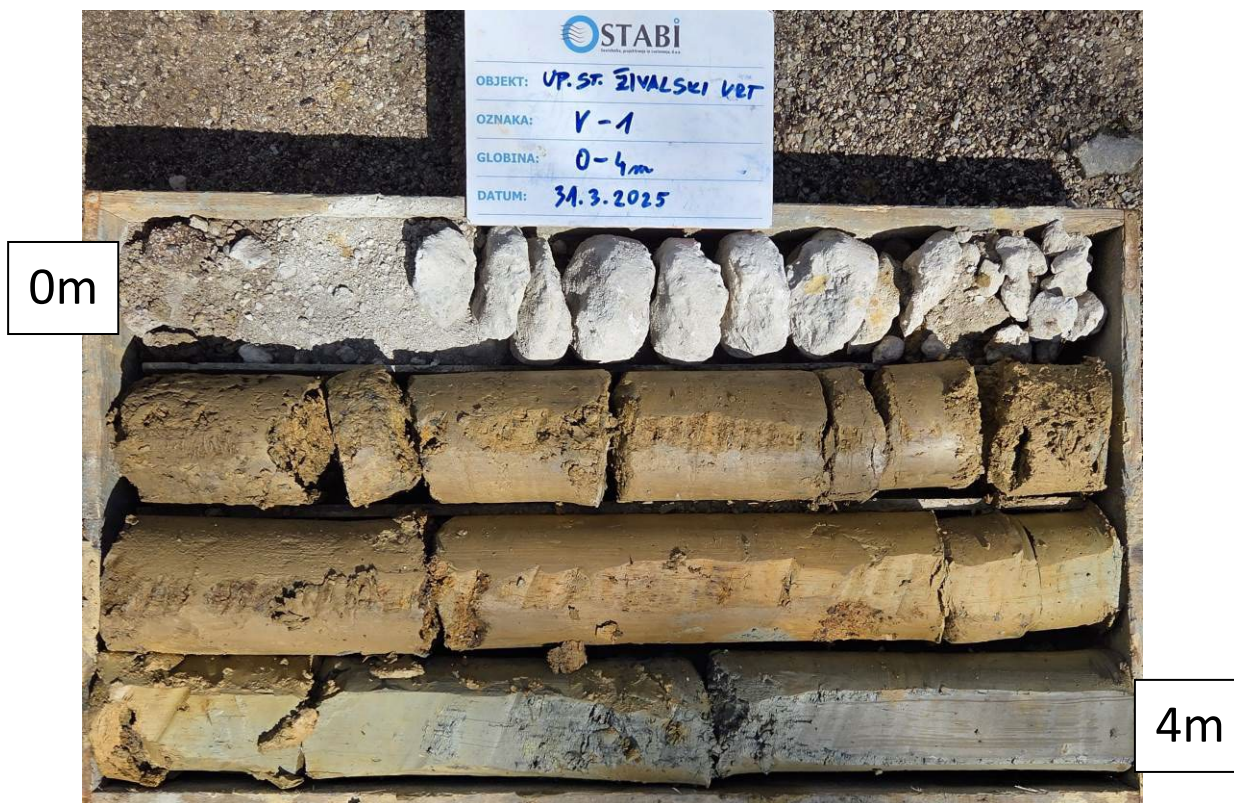
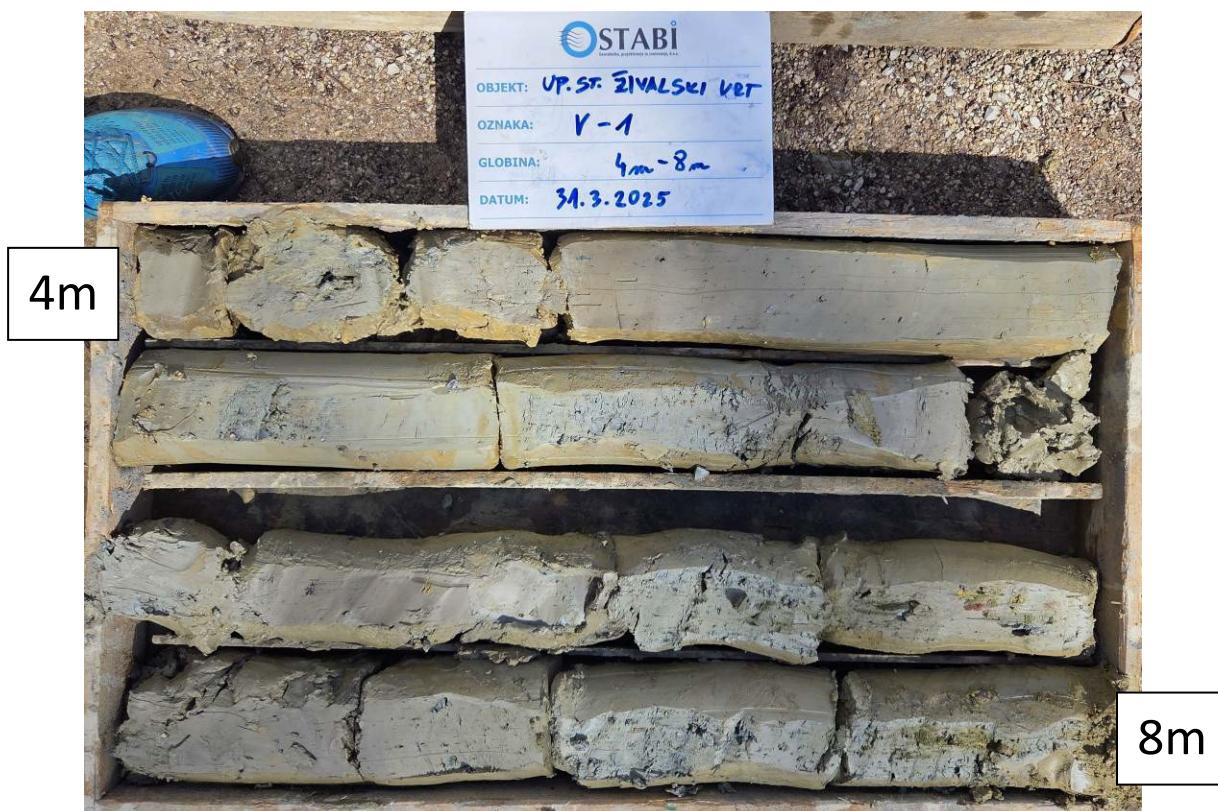
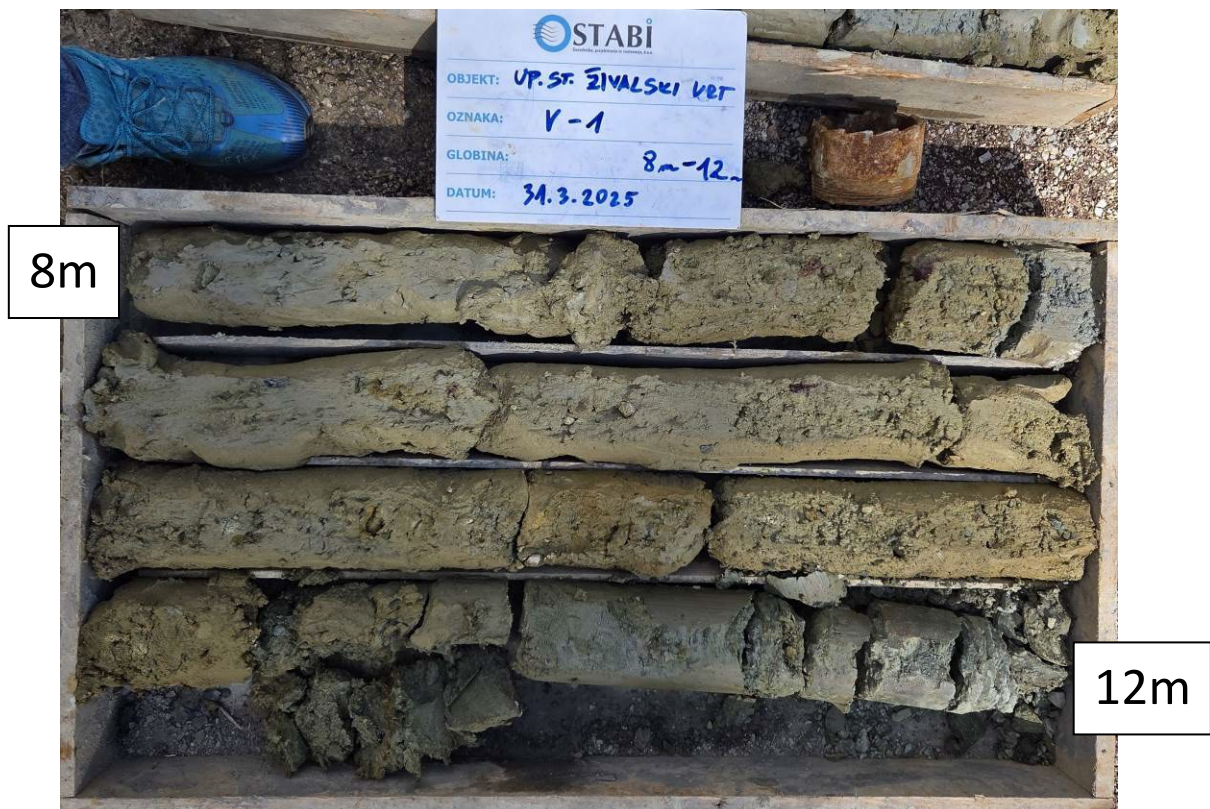
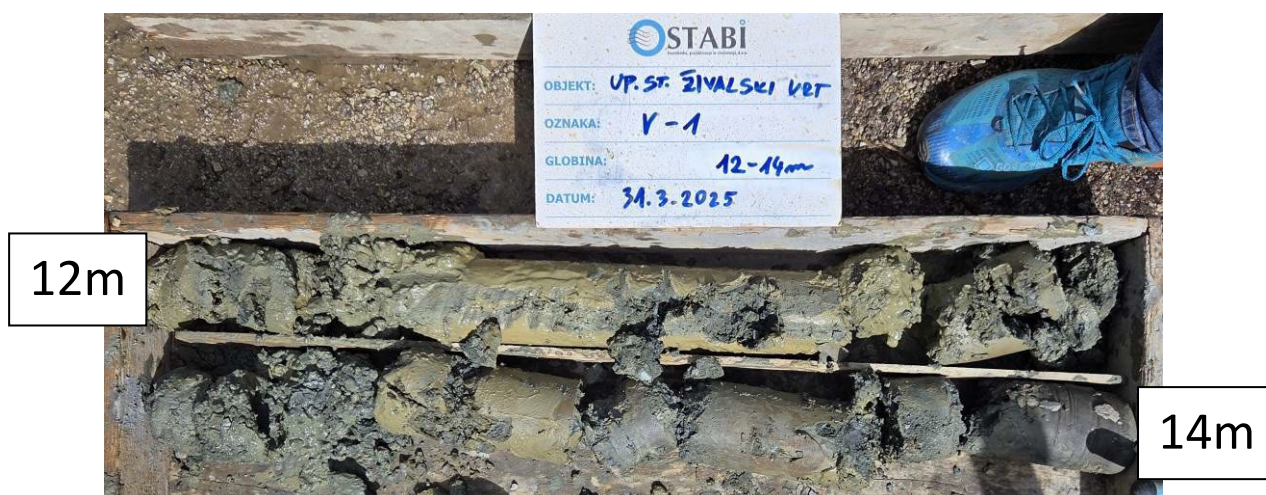
## V-1

(E=459183,36 N=101558,26 Z=302,81 m)

Geotehnični profili vrtine z rezultati spremljajočih raziskav in fotodokumentacija jedra so podani na prilogah P.1.1 do P.1.12.

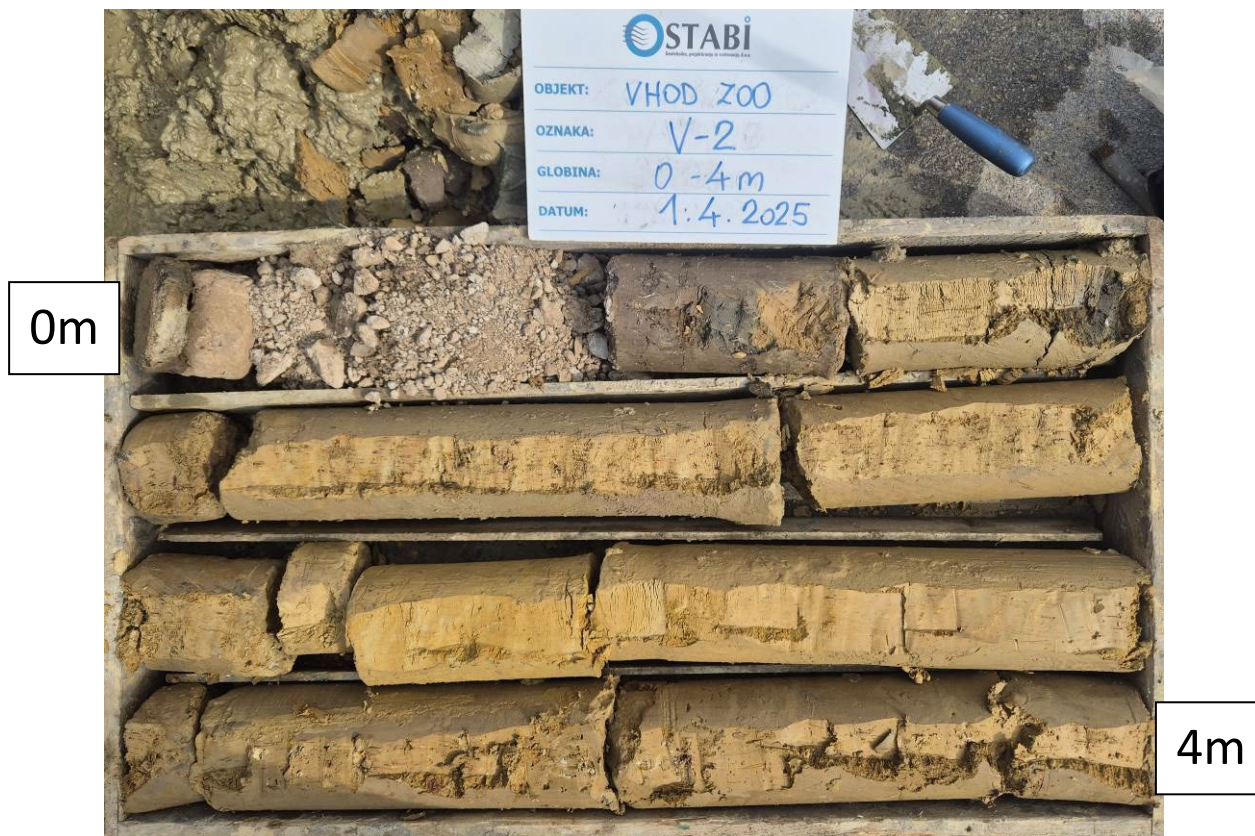
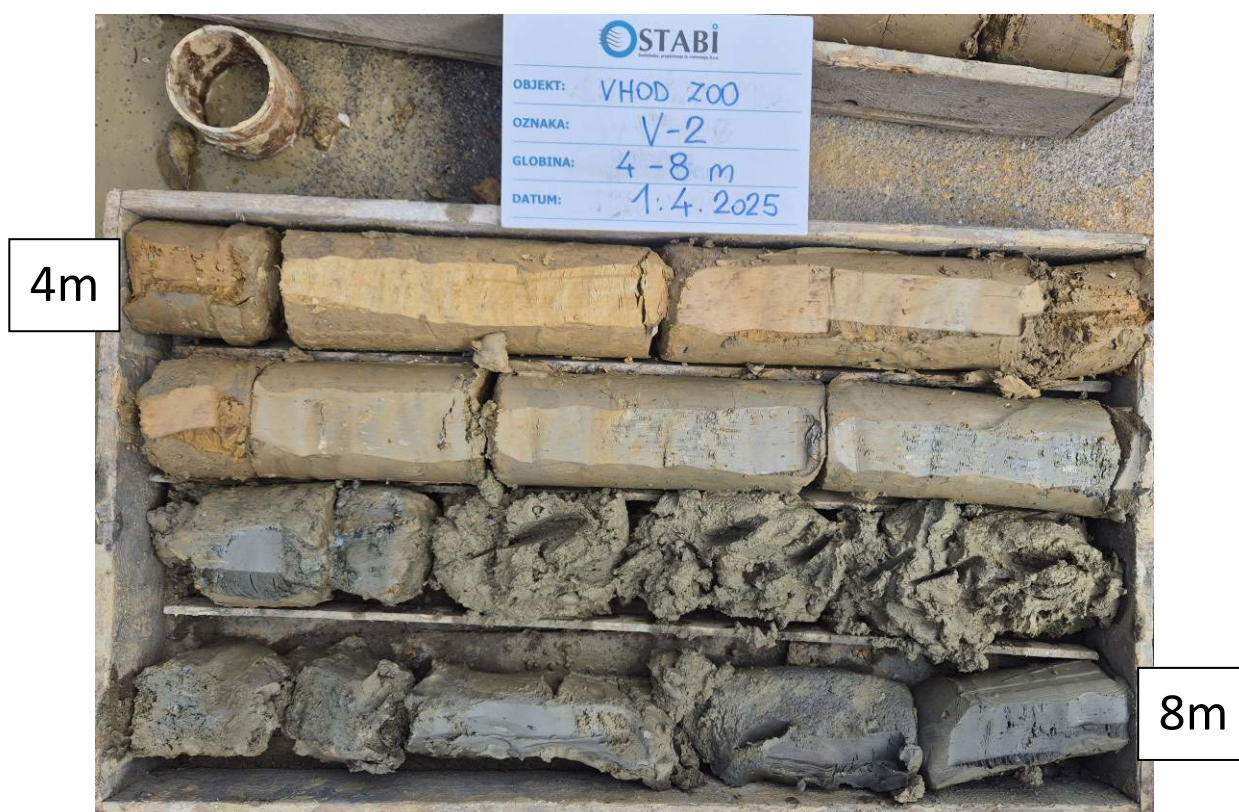
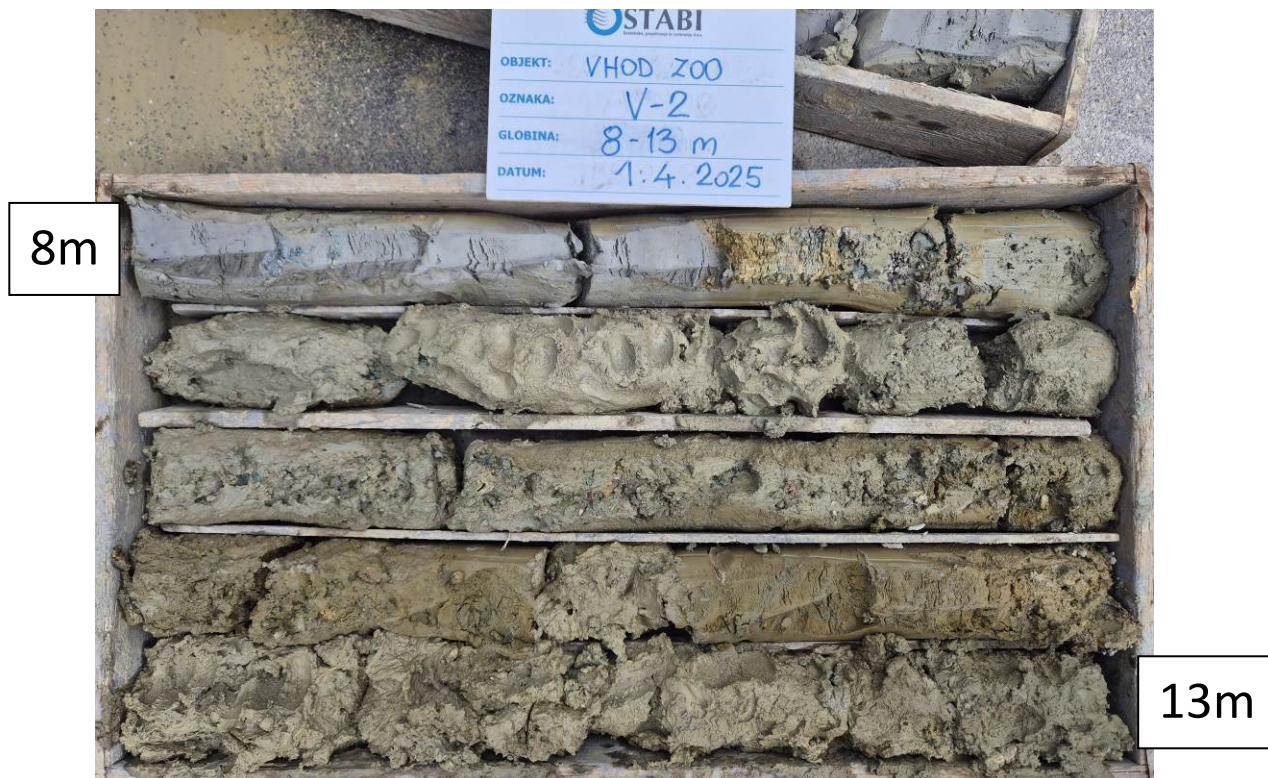
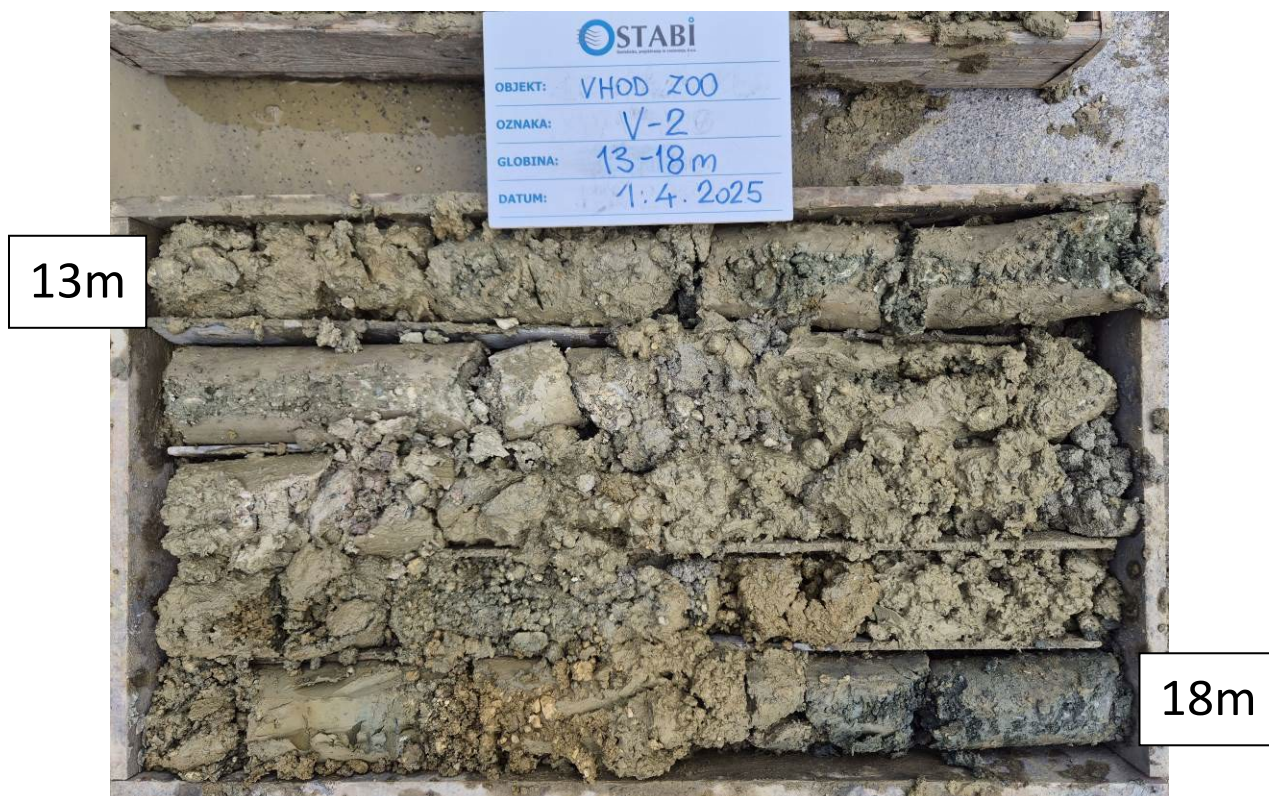
**V-2**

(E=459163,36 N=101575,95 Z=303,02 m)

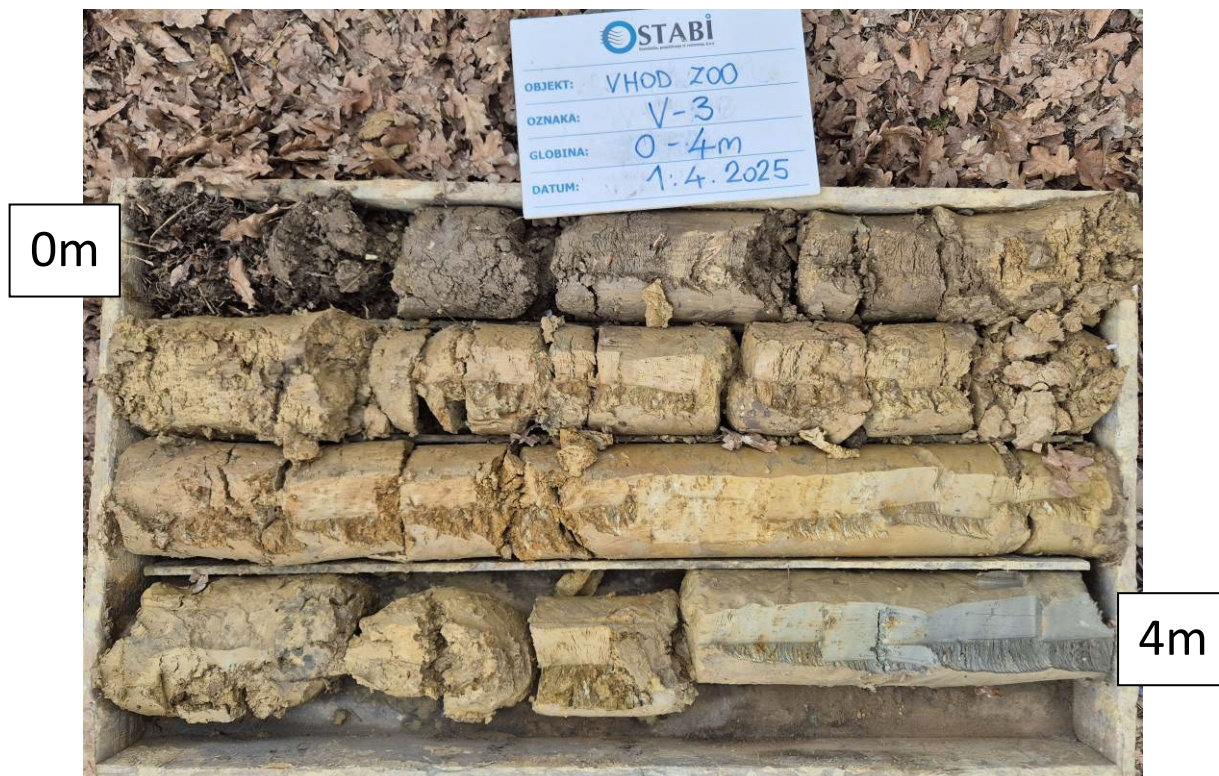
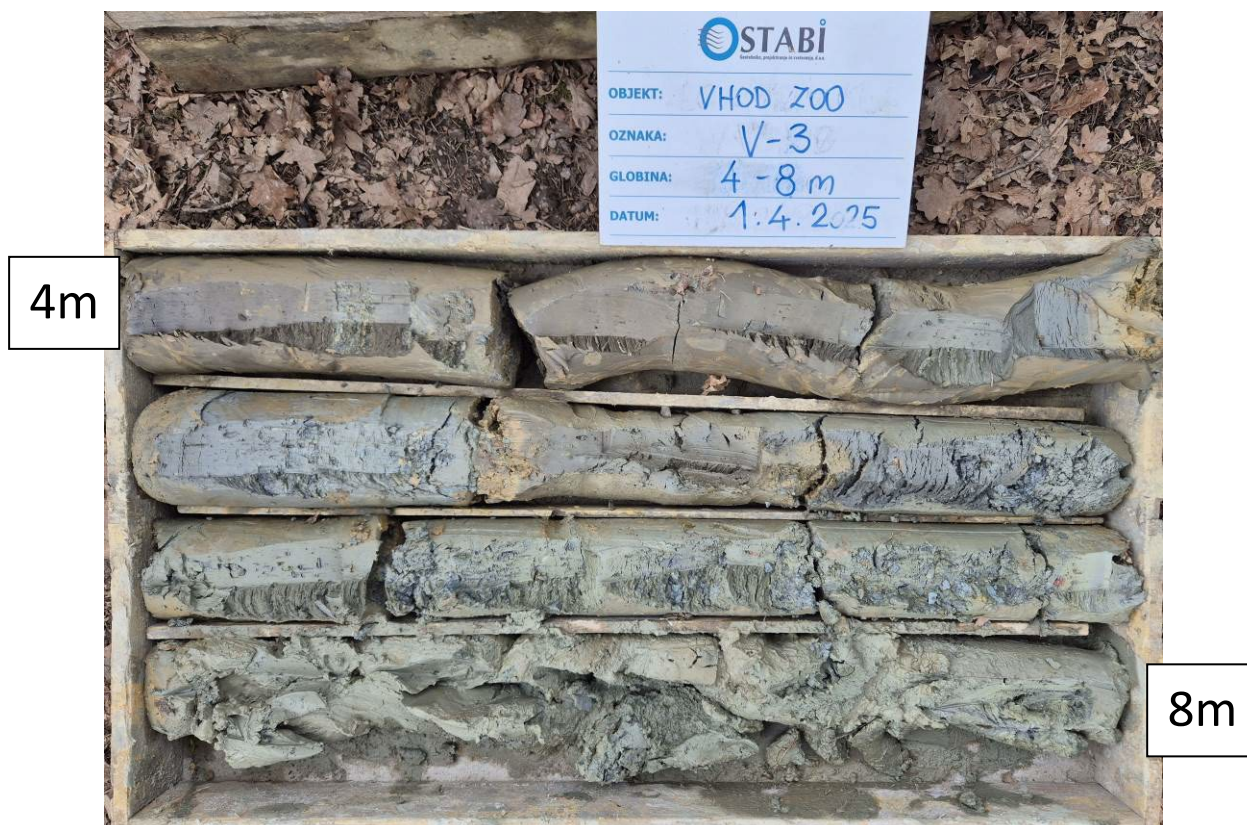
**V-3**

(E=459177,92 N=101540,33 Z=302,07 m)

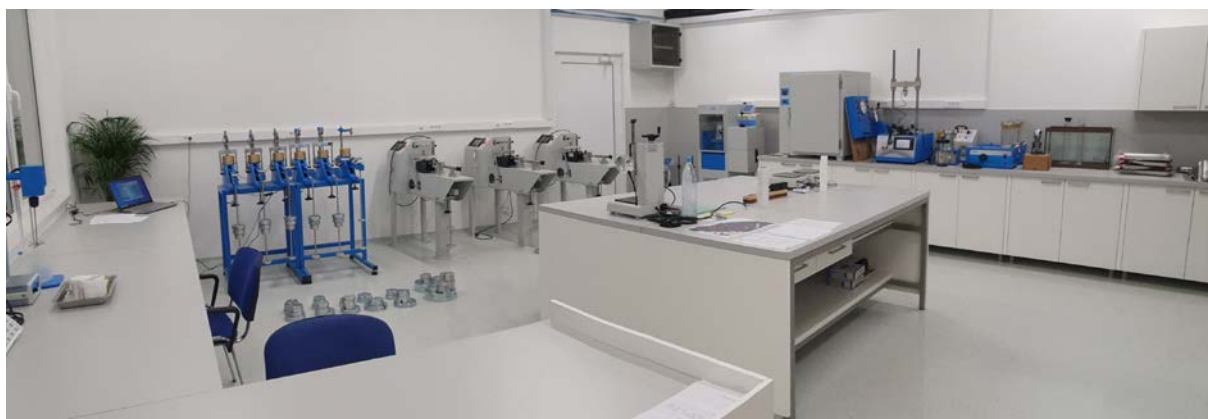
*Slika 2: Oprema na kateri smo izvajali preiskave*

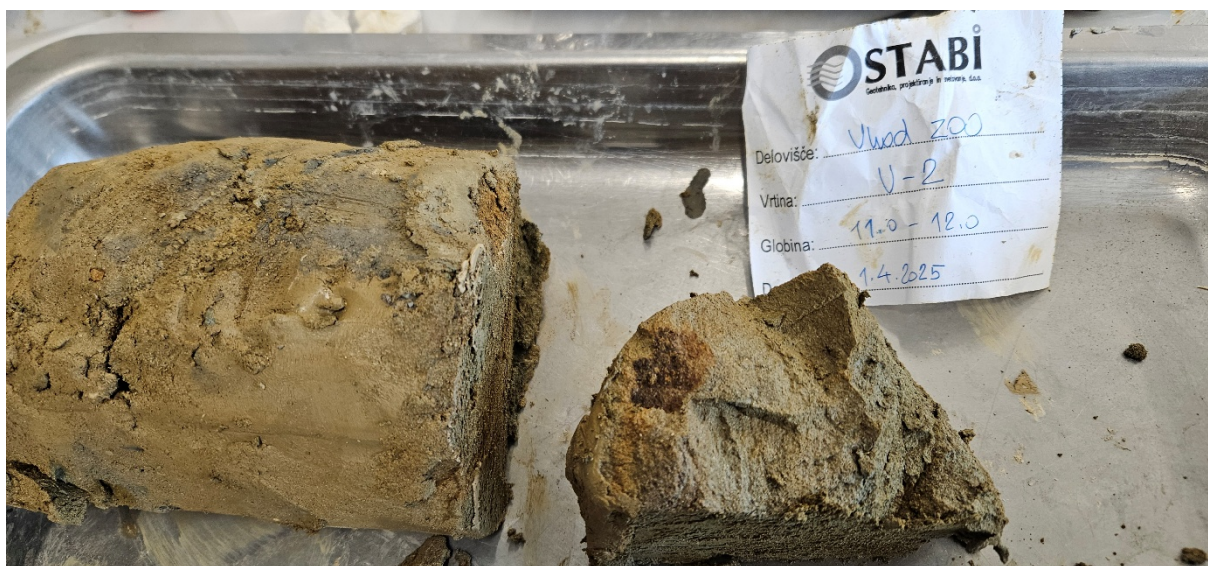
*Slika 3: vzorec, ki je bil heterogen (V-2, 11.8-12.0m)*

**Pri vzorcu iz V-2, globina 11.8 do 12,0 m so bili v neuporabljenem delu zaznani tudi posamezni koščki grušča velikosti do 1 cm ter nekoliko več peska.**
