# PRIROČNIK O DOSTOPNOSTI objektov v javni rabi

Richard Sendi, Igor Bizjak, Nina Goršič, Boštjan Kerbler, Sabina Mujkić, Biba Tominc  
**Priročnik o dostopnosti objektov v javni rabi**

Založnik: Urbanistični inštitut Republike Slovenije

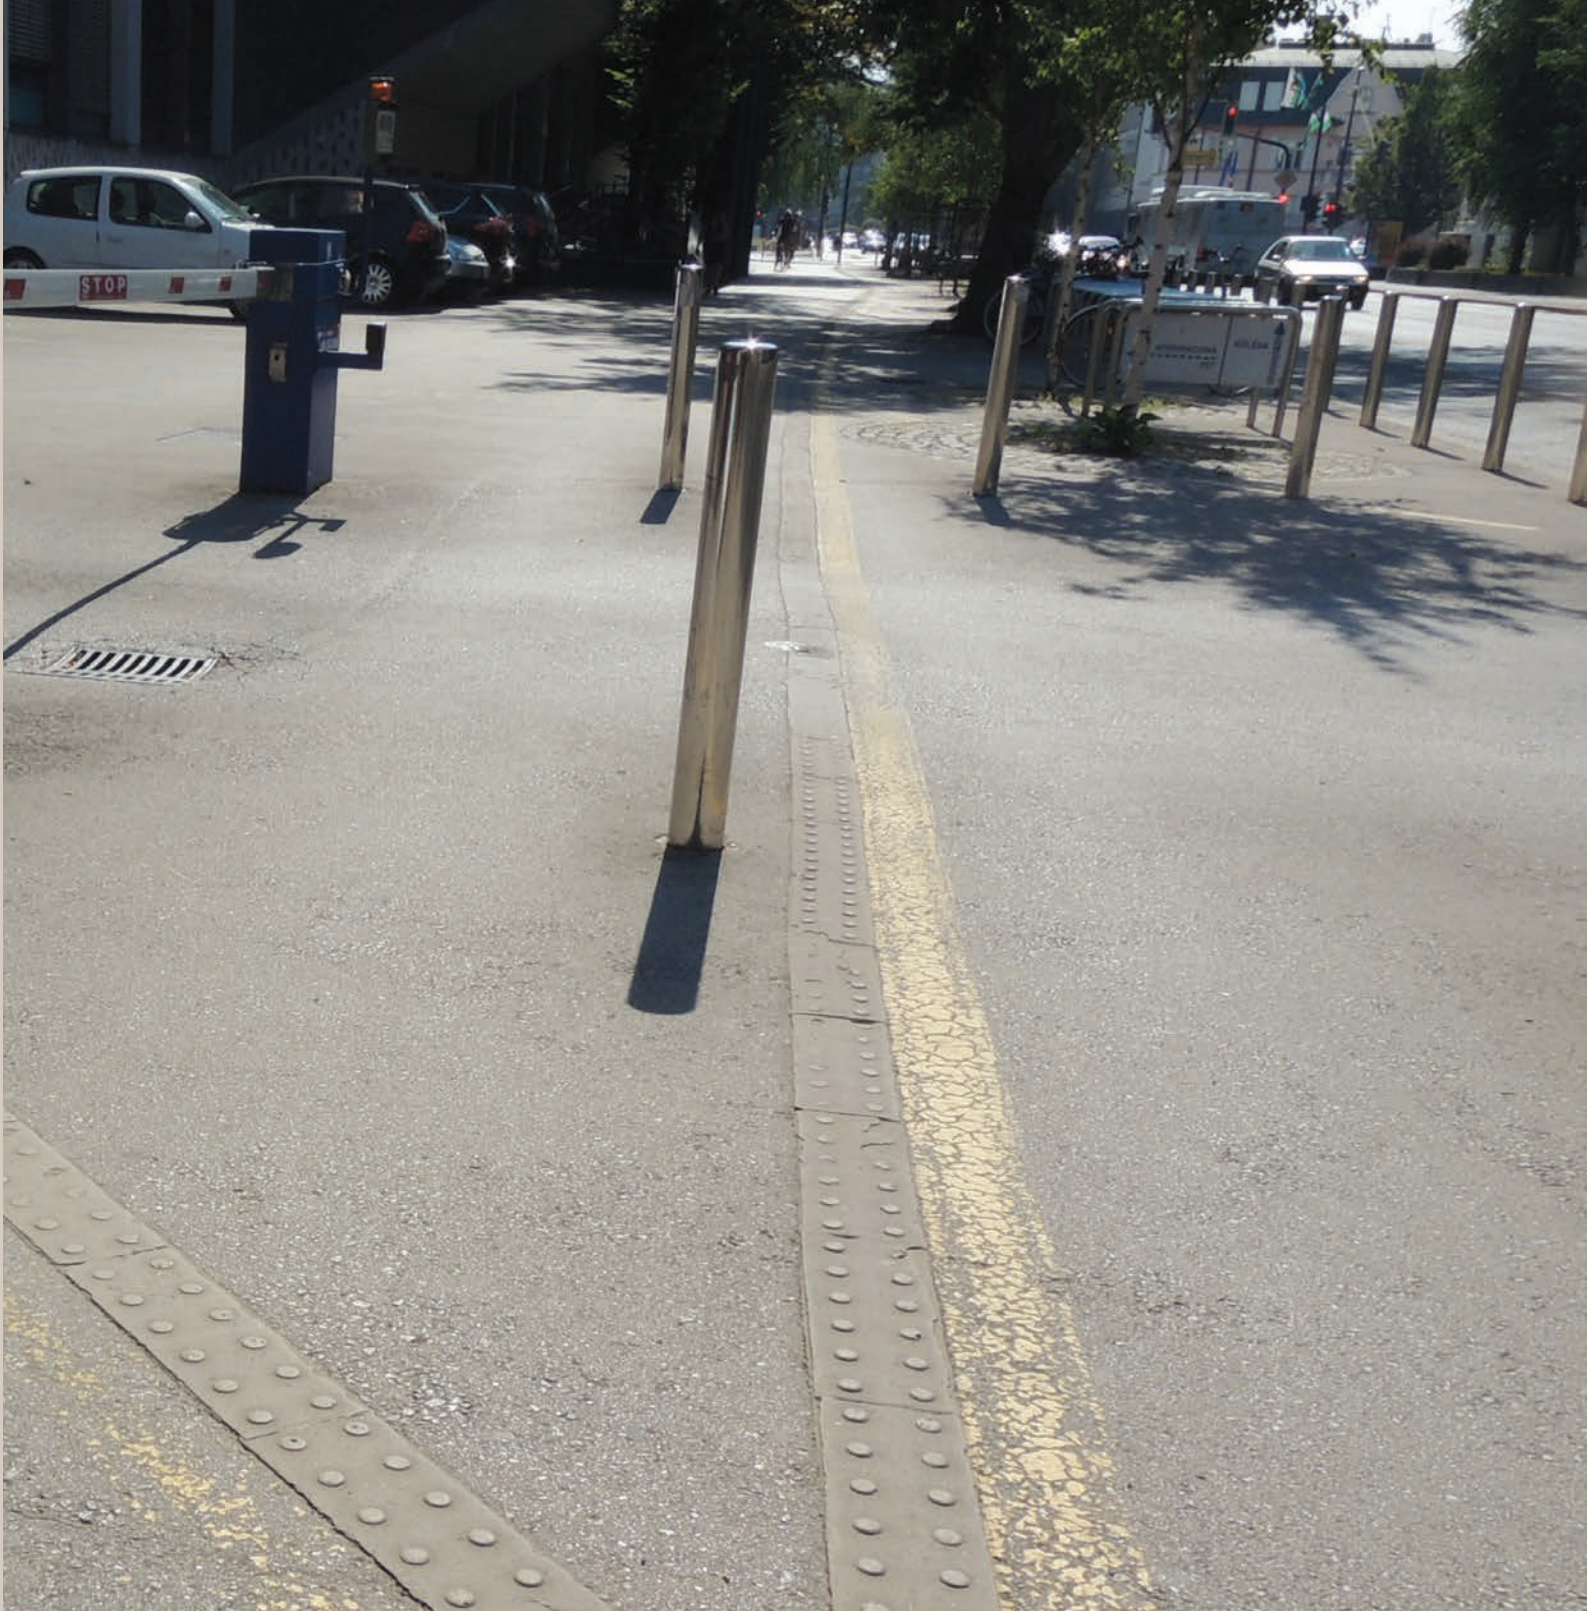
Dostopna pot do javnega objekta mora biti ustrezno prilagojena za vse tipe invalidnosti. Biti mora jasno označena in ustrezno osvetljena, utrjena in nedrseča, brez ovir in nevarnih predmetov ter brez nivojskih razlik.

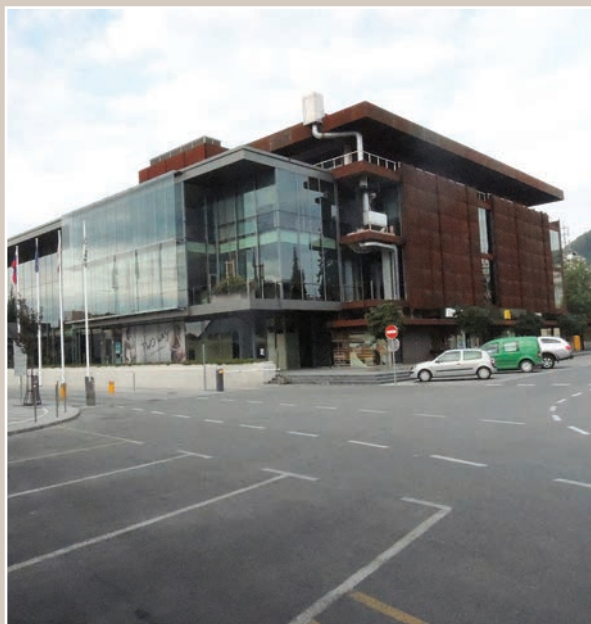
2

- Dostopna pot ne zagotavlja varnega in najhitrejšega mogočega dostopa do glavnega vhoda objekta s strani parkirnega mesta, rezerviranega za gibalno ovirane osebe, saj robnik pločnika ni ustrezno poglobljen na raven cestišča.
- Dostopna pot ni ustrezno označena s talnimi taktilnimi oznakami in kontrastnimi barvami.
- Dostopna pot je utrjena in ni drseča.

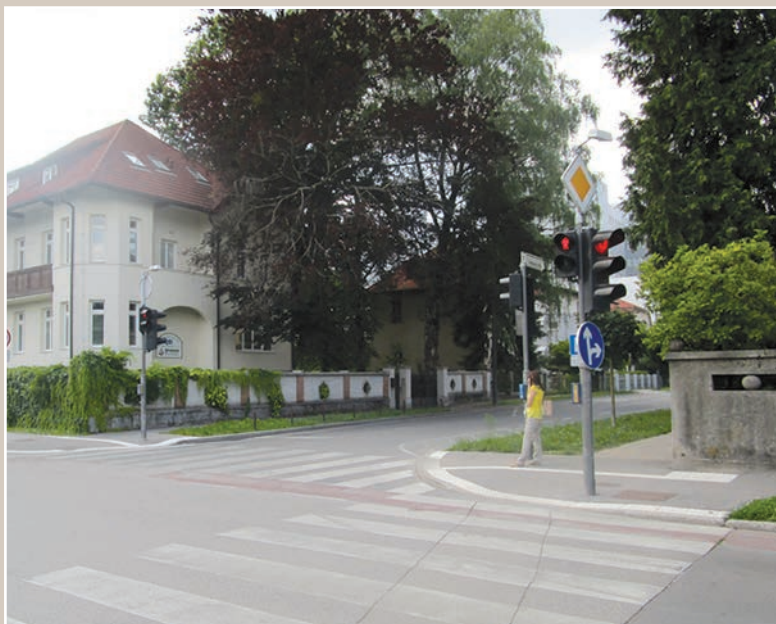
4

- Na prehodu za pešce je pločnik ustrezno poglobljen na raven cestišča.
- Semaforizirano križišče je ustrezno označeno z zvočno signalizacijo.
- Semaforizirano križišče je ustrezno označeno s talnimi taktilnimi oznakami.
- Dostopna pot je utrjena in ni drseča.
- Širina dostopne poti je ustrezna in je del ureditve pločnika.

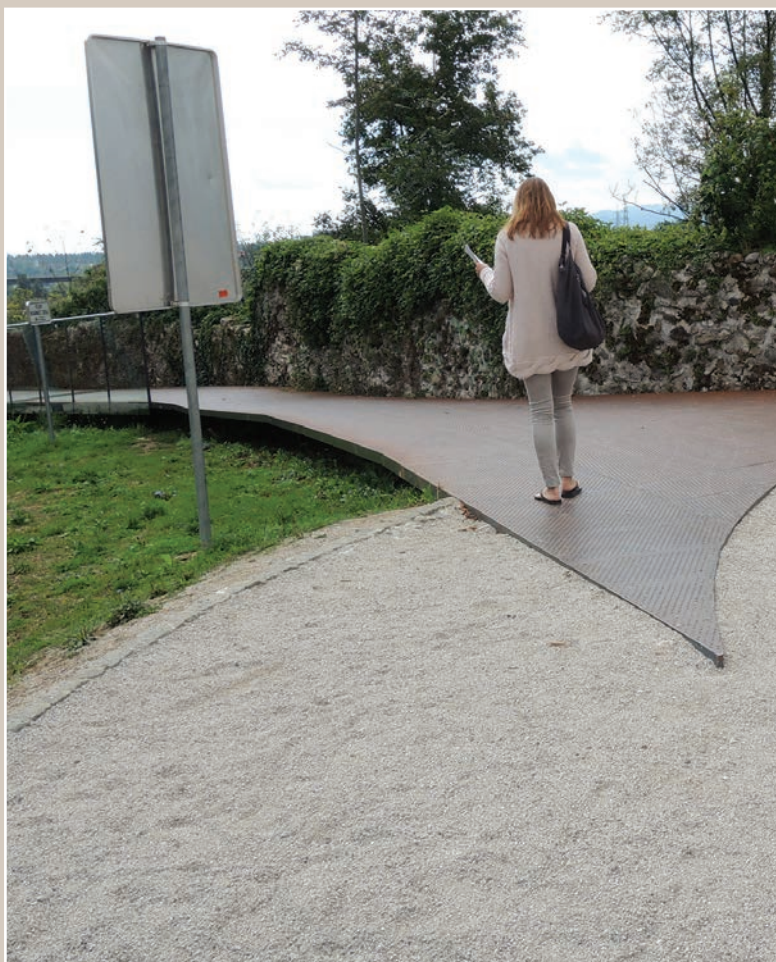
- Dostopna pot do razgledne ploščadi ni utrjena.
- Dostop na železno perforirano pot ni varen zaradi ostrega robnika na neutrujenem peščenem nasutju.
- Železno perforirana pot je zelo drseča.
- Začetni del poti ni opremljen z ograjo, zato je nevarnost padca velika, v nadaljevanju poti pa visoka steklena ograja nima oprijemal.
- Kamnit zid ni opremljen z držali.
- Steklena tla razgledne ploščadi so zelo drseča.
- Dostopna pot do razgledne ploščadi ni ustrezno označena s talnimi taktilnimi oznakami niti s kontrastnimi barvami.

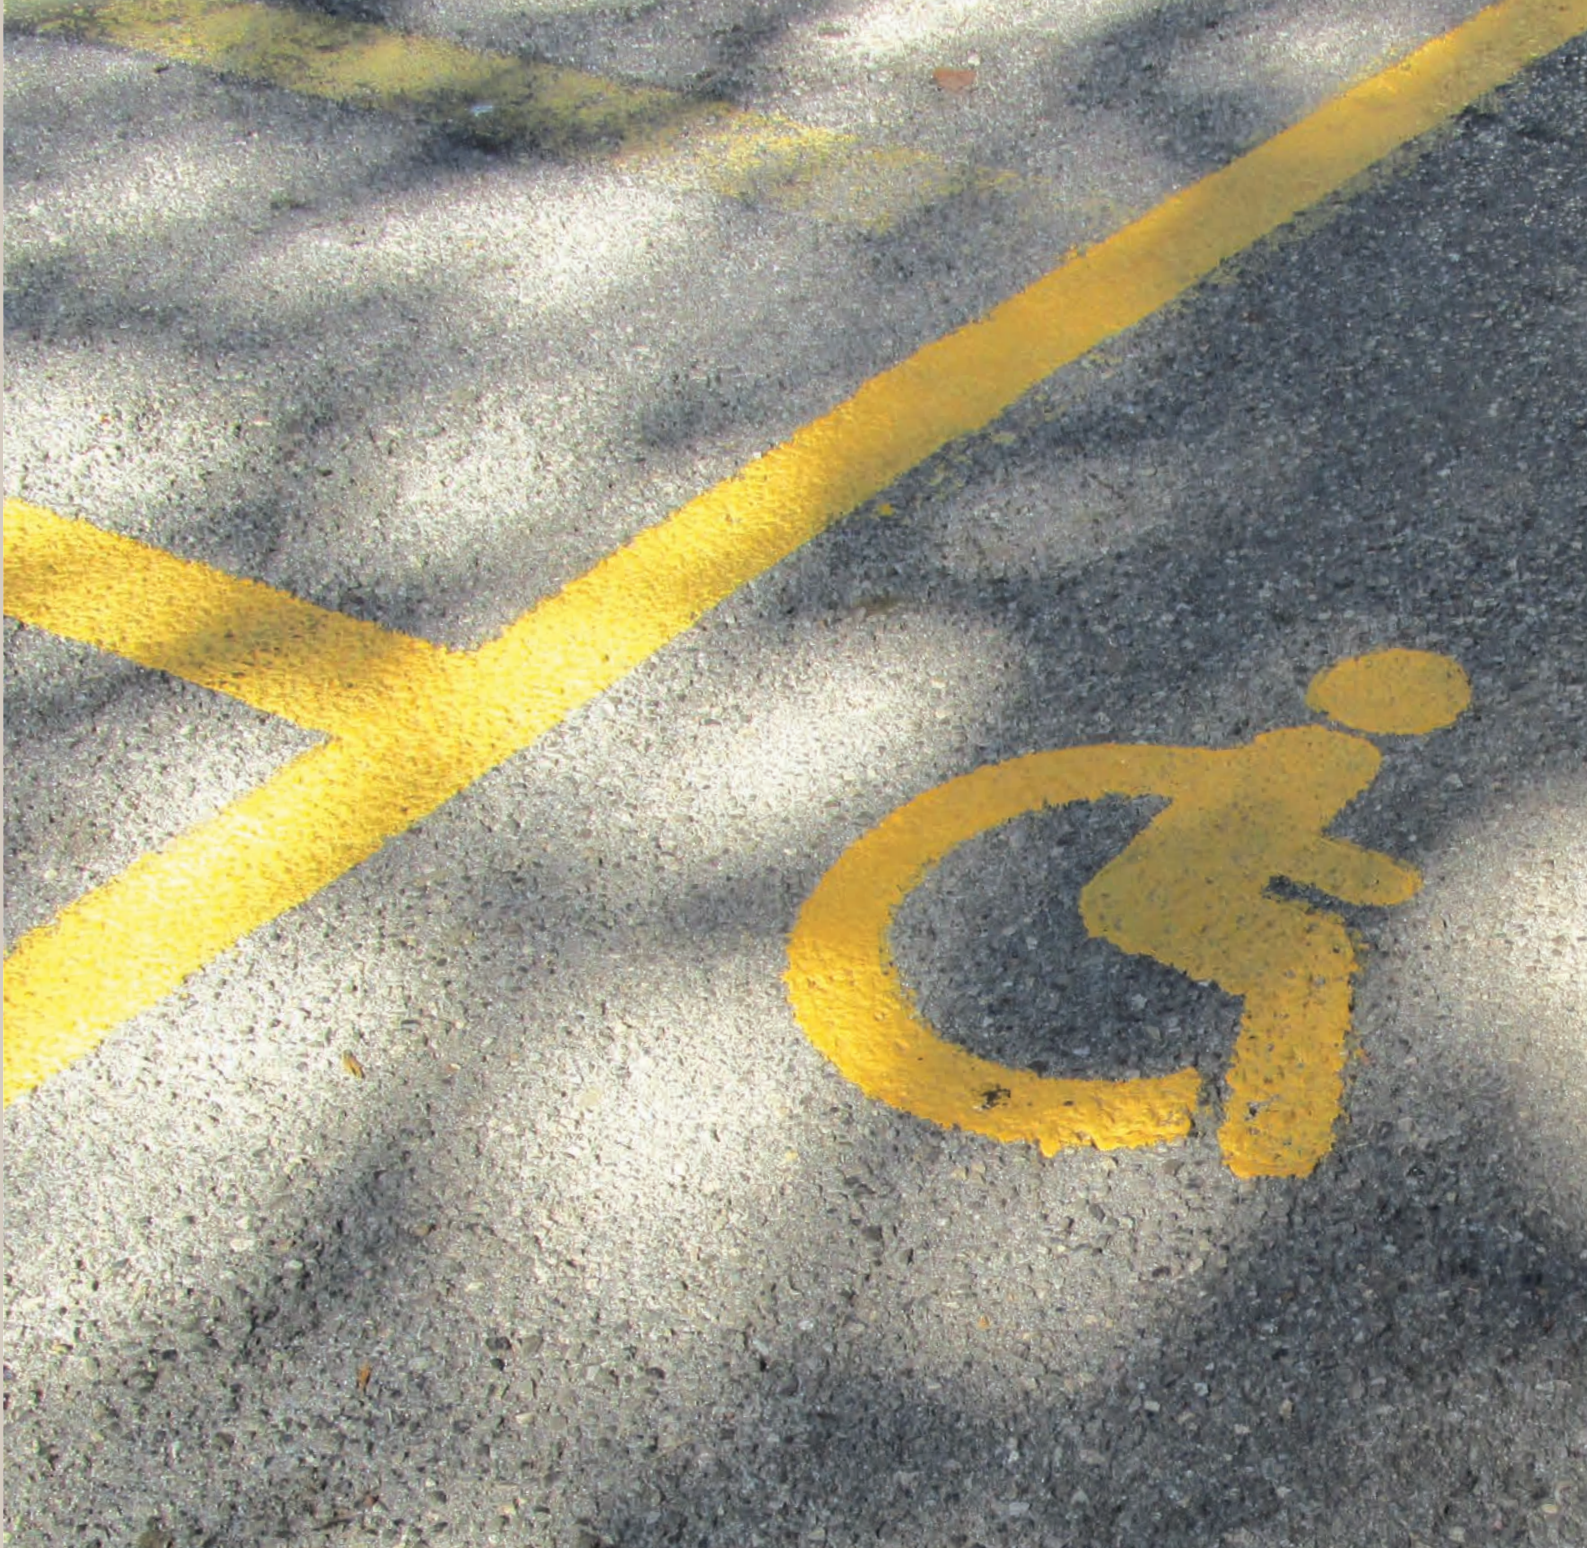
Rezervirana parkirna mesta so namenjena za gibalno ovirane osebe, zlasti za tiste, ki se gibljejo s pomočjo invalidskega vozička. Takšna parkirna mesta morajo biti zato širša kot običajna parkirna mesta, s čimer je omogočeno varno izkrcavanje in vkrcavanje oseb na invalidskih vozičkih. Biti morajo tudi brez nivojskih razlik, v ustrezni bližini vhoda v javni objekt ter ustrezno označena in osvetljena.

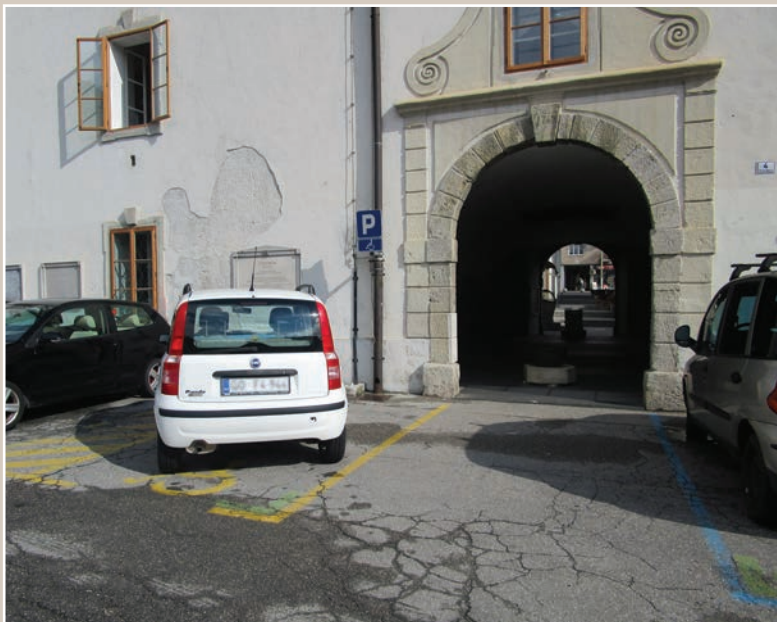
2

- Pred objektom je zagotovljeno parkirno mesto za gibalno ovirane.
- Parkirno mesto je ustrezno označeno s talno oznako in vertikalnim znakom.
- Označeno parkirno mesto ustreza zakonodajnim kriterijem za prilagojeno parkirno mesto za gibalno ovirane osebe (širina, dolžina in osvetlitev so ustrezne).
- Parkirno mesto vključuje tudi dodaten pas za varno in neovirano bočno izkrcavanje in vkrčevanje osebe na invalidskem vozičku.
- Parkirno mesto je dovolj blizu vhoda v objekt.
- Parkirno mesto je dobro osvetljeno.

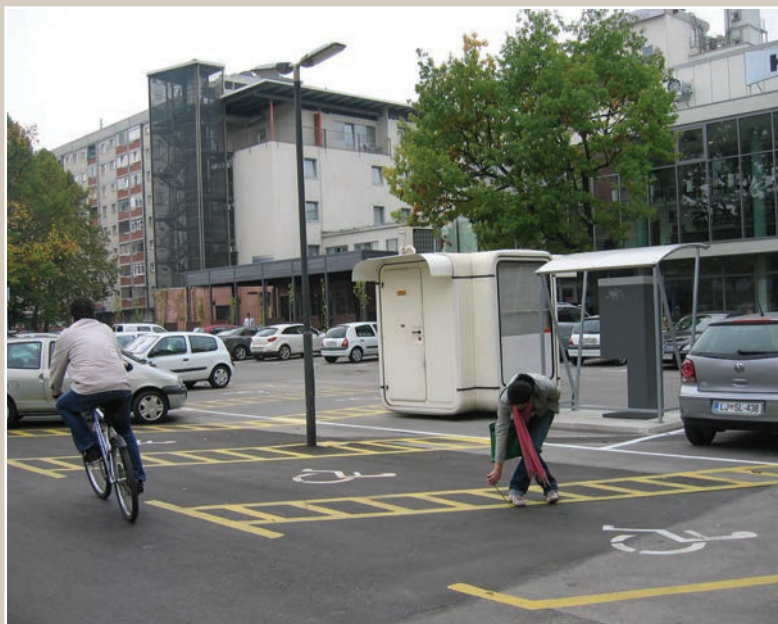
3

- Pred objektom so zagotovljena parkirno mesto za gibalno ovirane.
- Velikost parkirnih mest je ustrezna in vključuje tudi dodaten pas za varno in neovirano bočno izkrcavanje in vkrčavanje osebe na invalidskem vozičku.
- Parkirna mesta so brez nivojskih razlik.
- Parkirna mesta so ustrezno osvetljena z ulično razsvetljavo.
- Parkirna mesta so dovolj blizu vhodov objekt.
- Parkirna mesta niso označena z vertikalnim znakom.

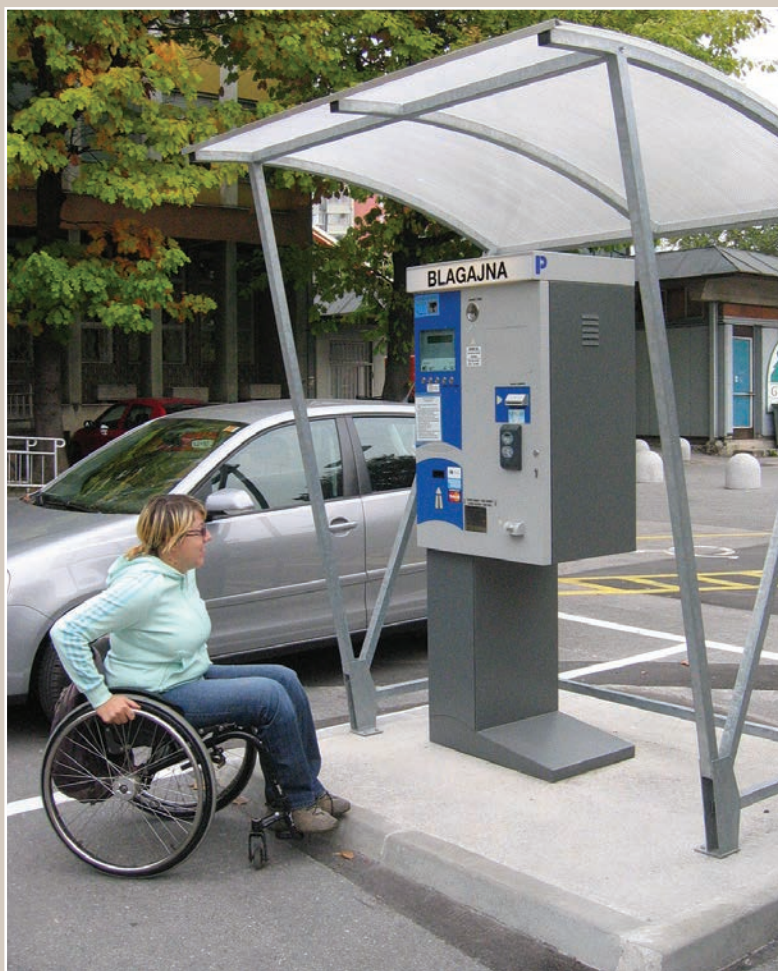
4

- Parkirni avtomat je postavljen na podestu, ki zaradi višinske razlike ni dostopen osebi na invalidskem vozičku.
- Armatura plošča je nameščena previsoko, zaradi česar oseba na invalidskem vozičku ne more doseči gumbov.
- Na parkirnem avtomatu ni navedeno, kako lahko oseba na invalidskem vozičku, ki ne more uporabiti parkirnega avtomata, poravnava parkirnino niti na koga se lahko obrne v zvezi s tem.

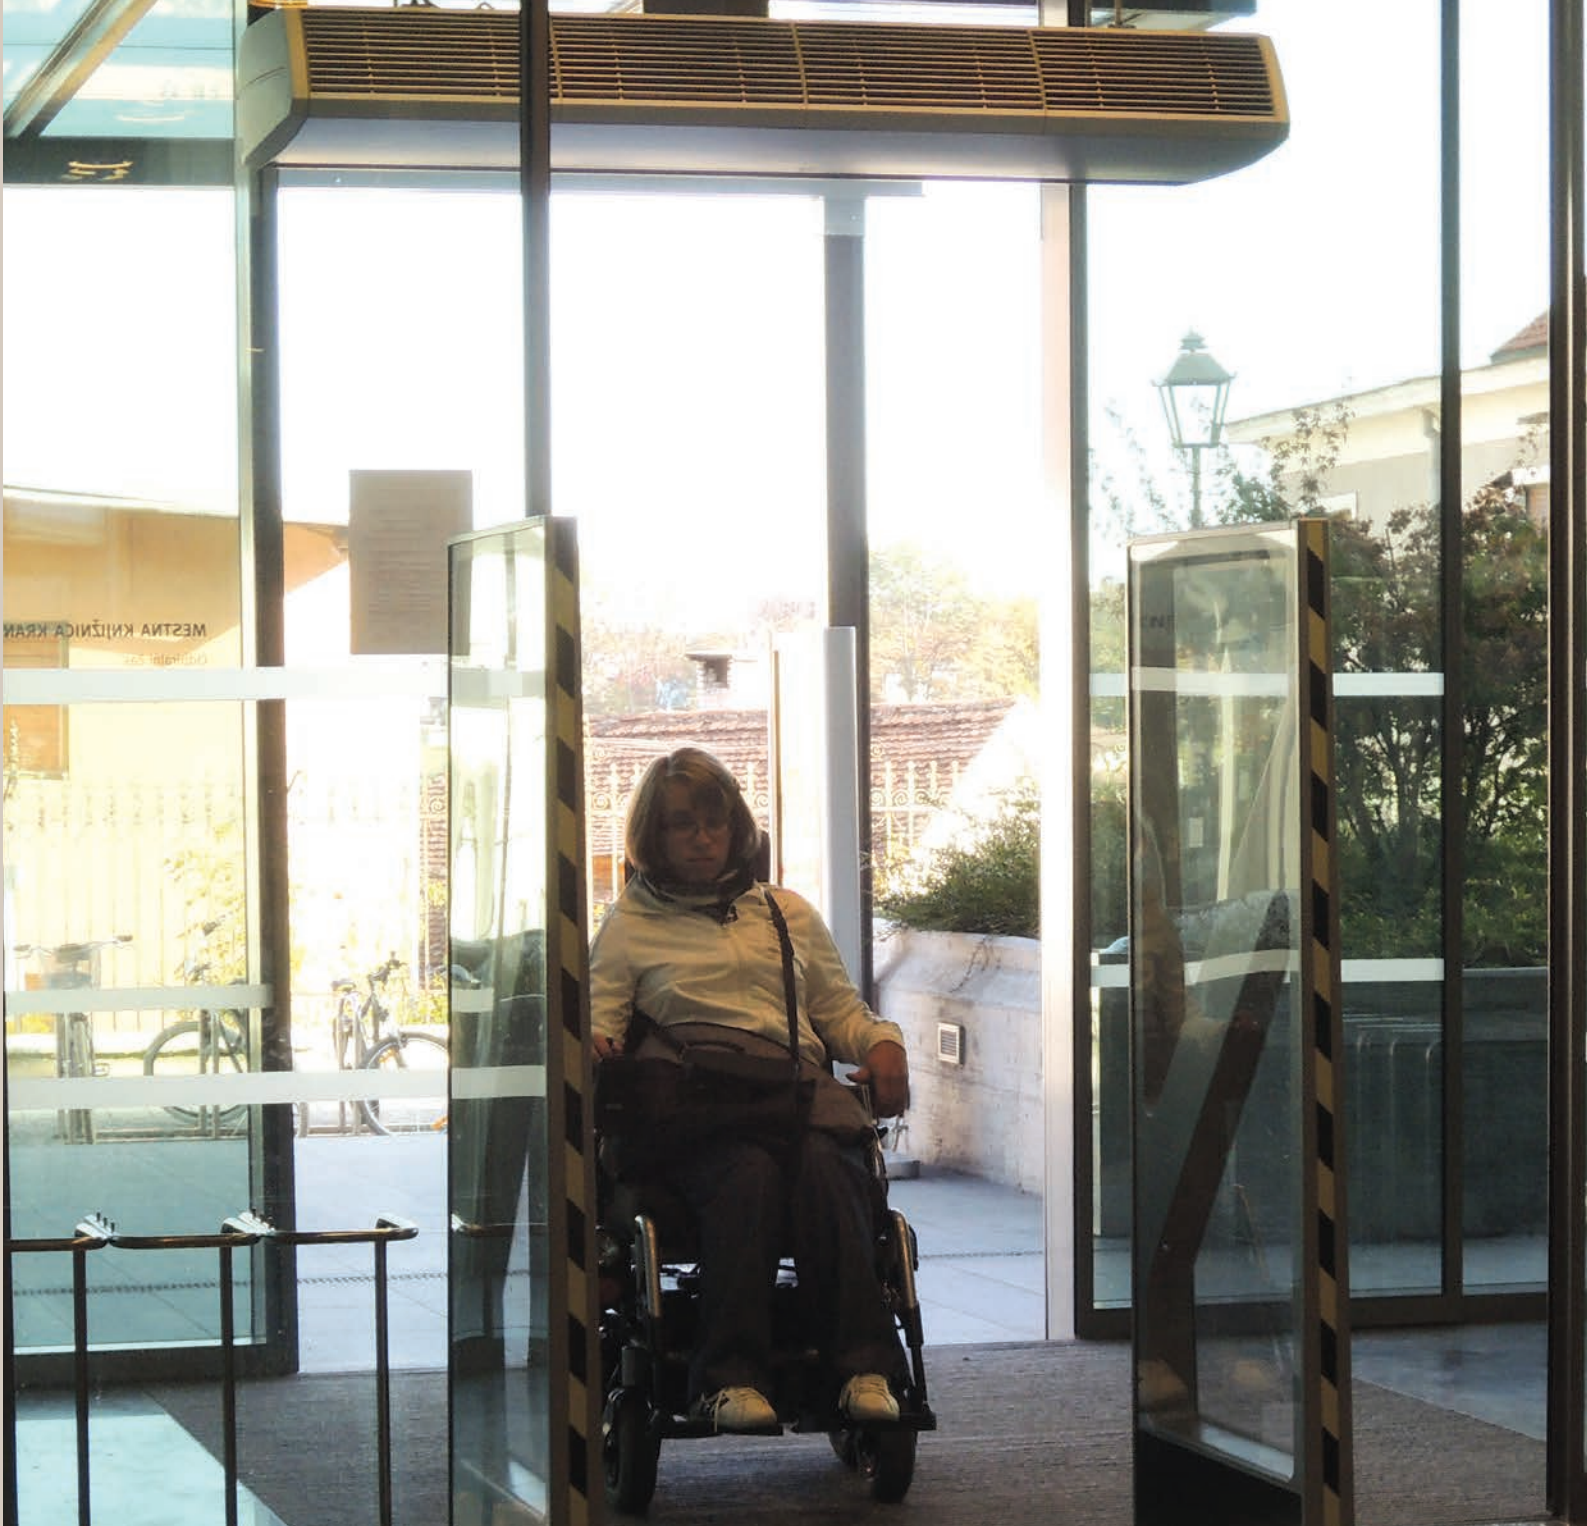
Glavni vhod mora biti ustrezno prilagojen za vse tipe invalidnosti. Biti mora brez ovir, jasno prepoznaven in dobro označen ter zavarovan z nadstreškom, pred njim pa mora biti dovolj prostora, da se lahko osebe na invalidskih vozičkih neovirano premikajo. Ustrezna mora biti tudi širina vrat, ki se morajo zlahka odpirati. Če glavni vhod ni dostopen, mora biti ustrezno prilagojen stranski vhod, pot do njega pa mora biti ustrezno označena in dostopna.

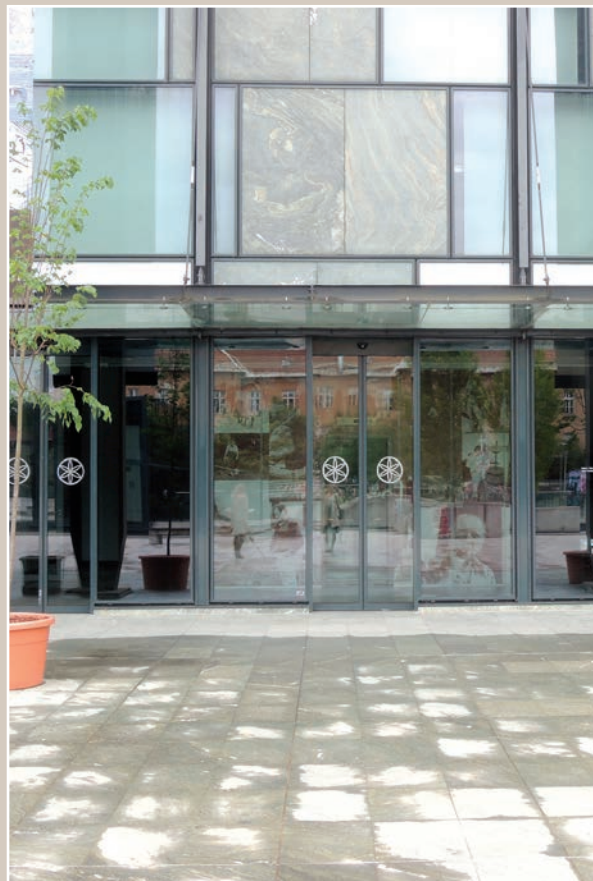
**2**

- Pred glavnim vhodom je dovolj prostora za manevriranje.
- Vhod je zavarovan z nadstreškom, ki ščiti pred slabimi vremenskimi razmerami in lajša slabovidnim osebam prepoznavanje vhoda.
- Vrata so v kontrastu s sosodnjimi zidovi.
- Širina glavnega vhoda je ustrezna.
- Površina pred vhodom ni ravna.
- Oznake na vratih niso ustrezne.
- Vhod ni označen s talno taktilno oznako.
- Steklена vrata niso ustrezno označena s kontrastnimi trakovi v višini oči.
- Ročaj na vratih ni prepoznaven.
- Ni jasno nakazano, ali se vrata povlečejo ali potisnejo.
- Steklена vrata so težka in za njihovo odpiranje je potrebna velika sila.
- Pri vhodu ni jasnih oznak o prilagojenosti notranjih prostorov za ranljive skupine (dvigalo, indukcijska zanka, talne taktilne oznake itd.).

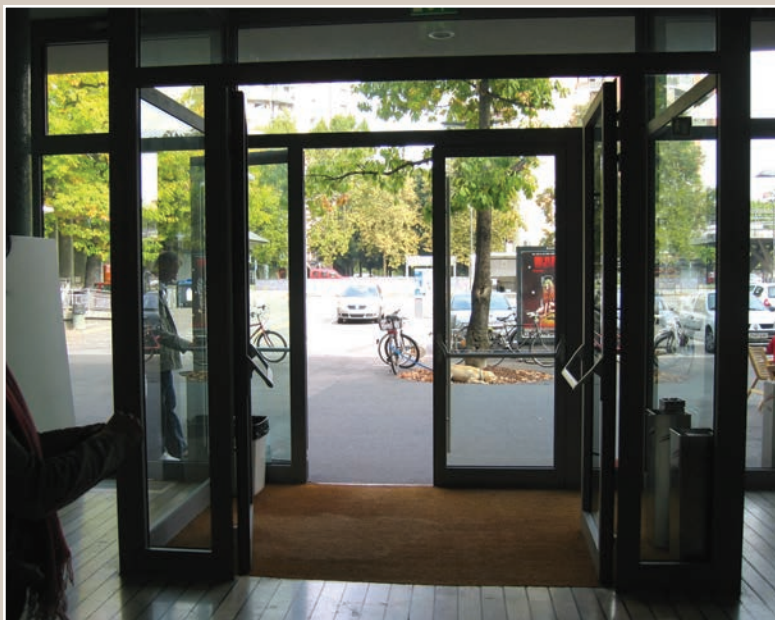
4

- Glavni vhod je brez ovir.
- Pred glavnim vhodom je dovolj prostora za manevriranje.
- Vhod ima samozapirajoča se vrata.
- Steklена vrata niso ustrezno označena s kontrastnimi trakovi v višini oči.
- Pri vходу ni jasnih oznak o prilagodjenosti notranjih prostorov za ranljive skupine (dvigalo, indukcijska zanka, talne taktilne oznake itd.).
- Vhod ima vetrolov ustrezne velikosti.
- Prehod skozi vetrolov je v isti osi.
- Širina vetrolova je glede na tip vrat ustrezna.
- Vrata imajo vodoravni ročaj približno 80 cm od tal, kar osebam na invalidskih vozičkih olajša odpiranje vrat.
- Predpražnik v vetrolovu je višinsko izravnán z ravnino tal.
- Vhod je dobro osvetljen.

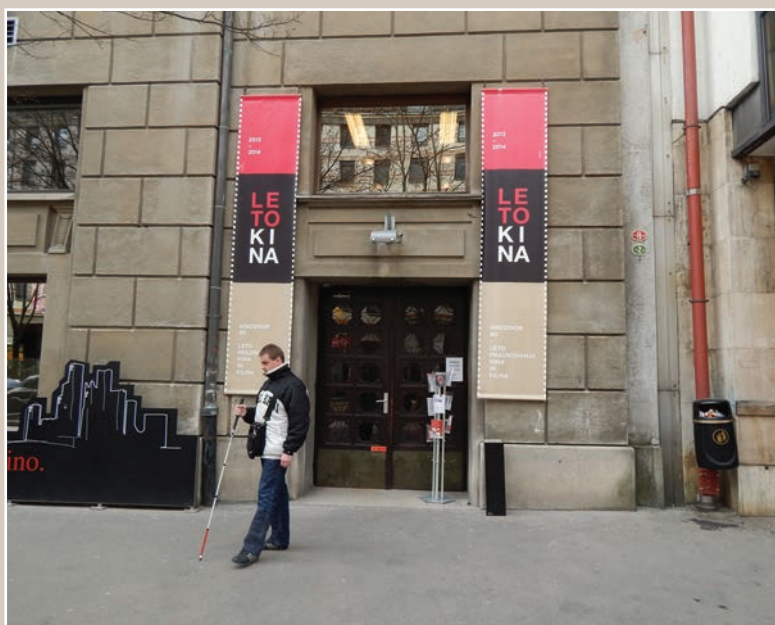
- Vhod ni jasno označen niti prepoznaven.
- Pred glavnim vhodom je dovolj prostora za manevriranje.
- Barva vrat je v kontrastu s sosednjim zidom.
- Vhod nima nadstreška.
- Ob vходу niso nameščeni držaji.
- Vrata so lesena in zelo težka. Za odpiranje vrat je potrebna zelo velika sila.
- Pred vhodnimi vrati je nameščen reklamni pano, ki zaradi možnosti spotikanja lahko ovira osebe z okvaro vida.

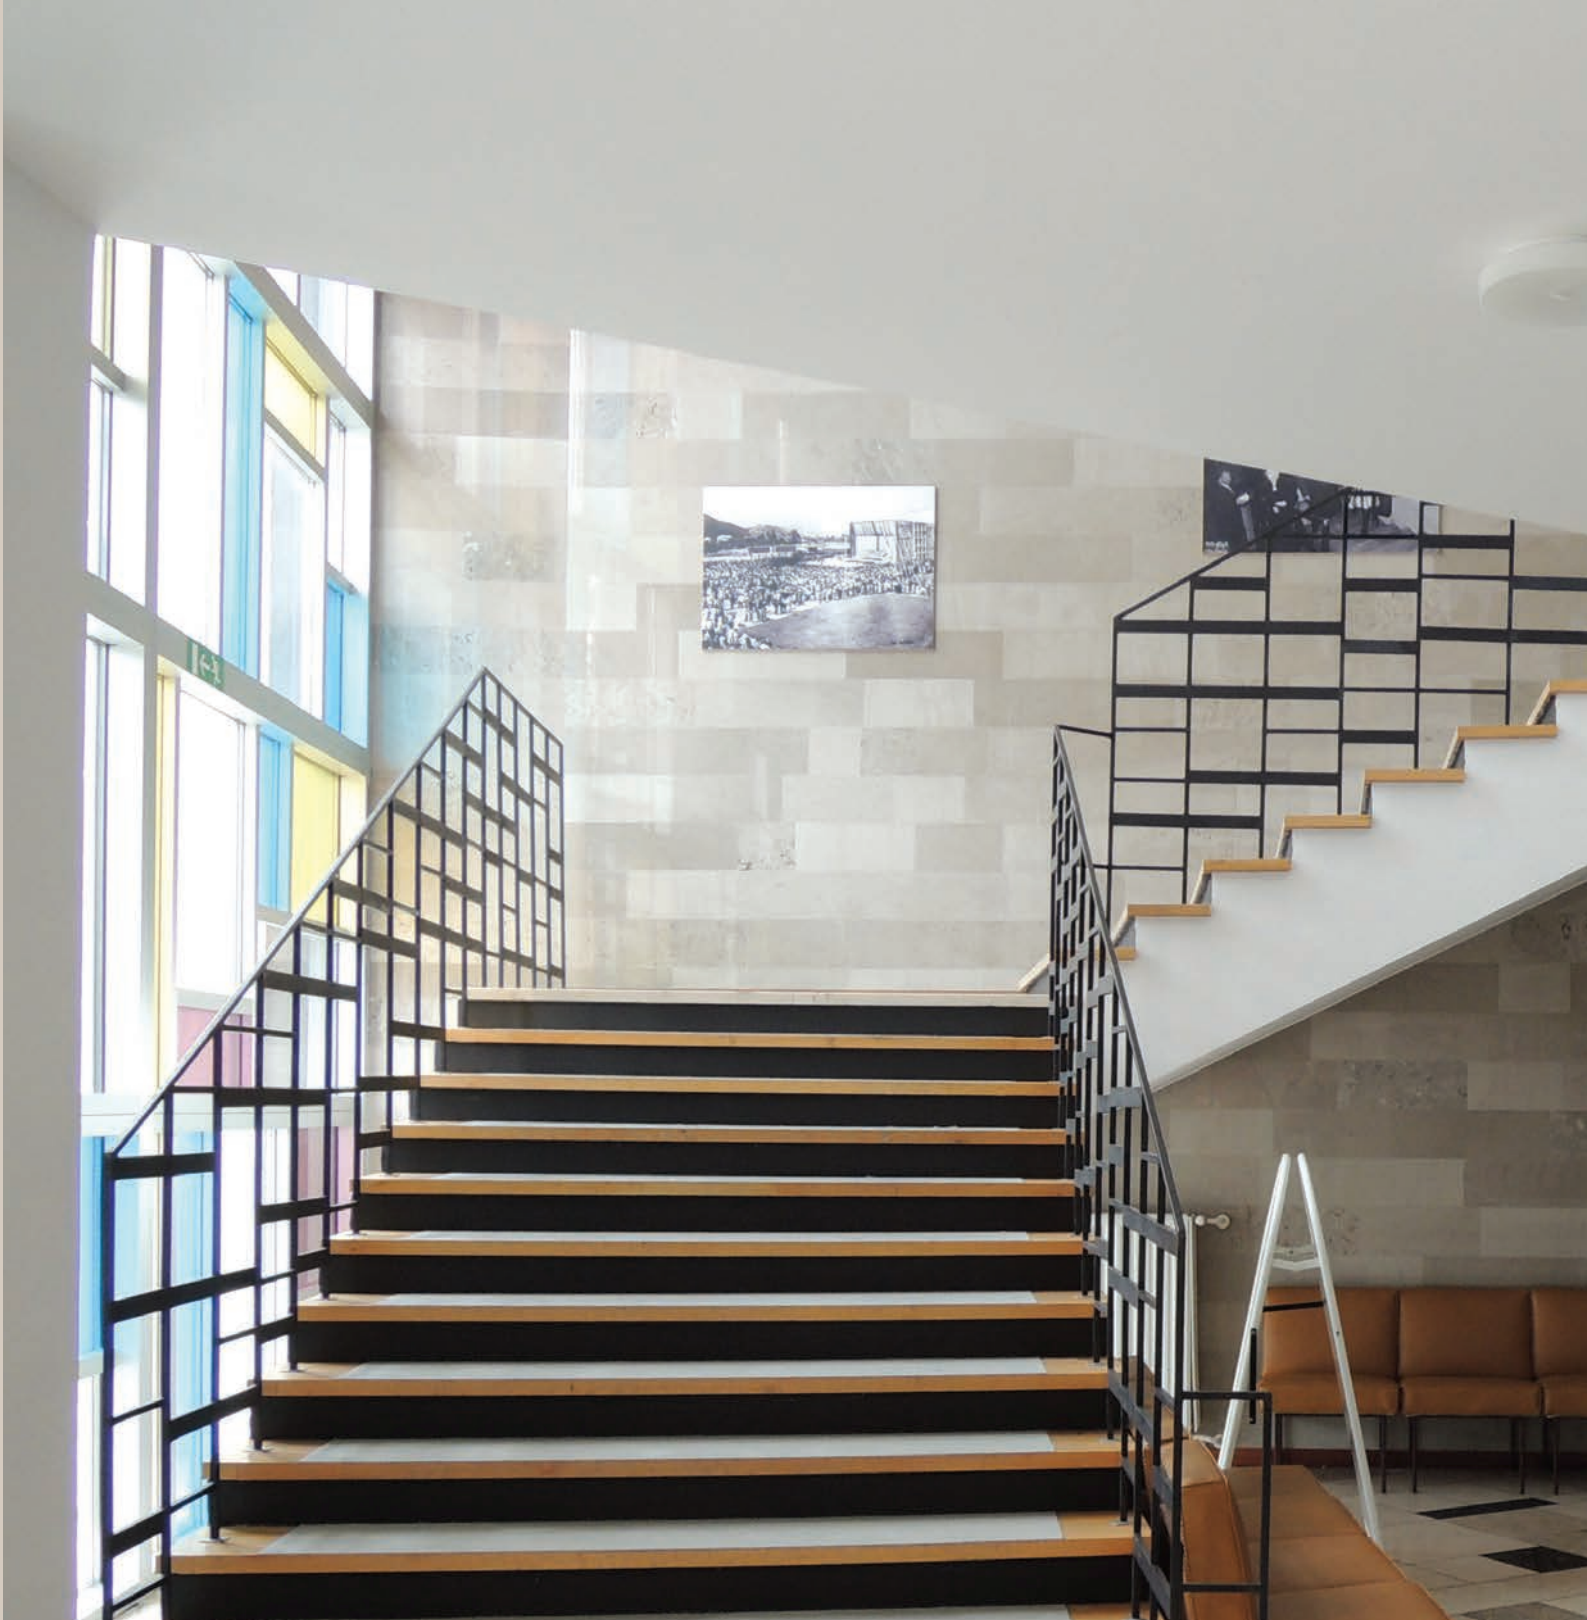
Stopnišče mora imeti ravno ramo, biti opremljeno z ustrezno ograjo ter ustrezno označeno in osvetljeno. Ustrezna mora biti tudi višina, širina in globina stopnic. Priporočljivo je, da stopnice nimajo previsnih ploskev niti praznega čela.

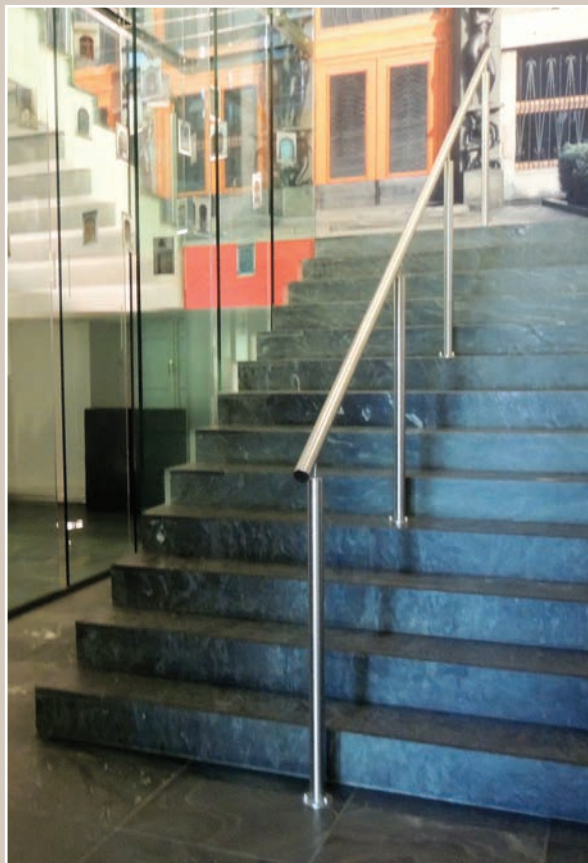
- Prosti robovi prvih stopnic niso zaščiteni z ograjo niti kontrastno označeni, zato je nevarnost padca velika.
- Robovi prve in zadnje stopnice ter podesti niso označeni s kontrastnim trakom, ki zagotavlja varno hojo in lažjo orientacijo.

- Steklена stena ob robu stopnic ni označena s kontrastnimi oznakami, zato obstaja nevarnost naleta.
- Posamezna stopnica je dovolj široka in nastopna ploskev dovolj globoka.

- Višina posamezne stopnice ni ustrezna, saj je zelo visoka.
- Stopnice imajo čelo in so brez previsnih nastopnih ploskev, zato je nevarnost spotikanja majhna.

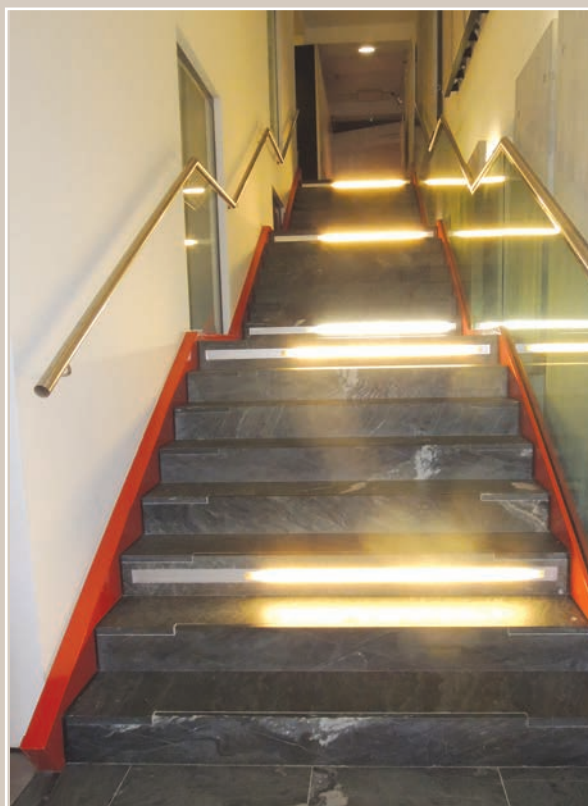
**2**

- Neprekinjeno držalo na levi strani stopnišča je lahko oprijemljivo.
- Držalo steklene ograje na desni strani stopnišča je težko oprijemljivo.
- Stopnišče je na drugi strani opremljeno z neprekinjeno ograjo v kombinaciji s steklom.

- Višina držala ograje je previsoka.
- Držali na obeh straneh stopnišča ne segata čez zgornjo in spodnjo stopnico, zato ne nudita varne opore.

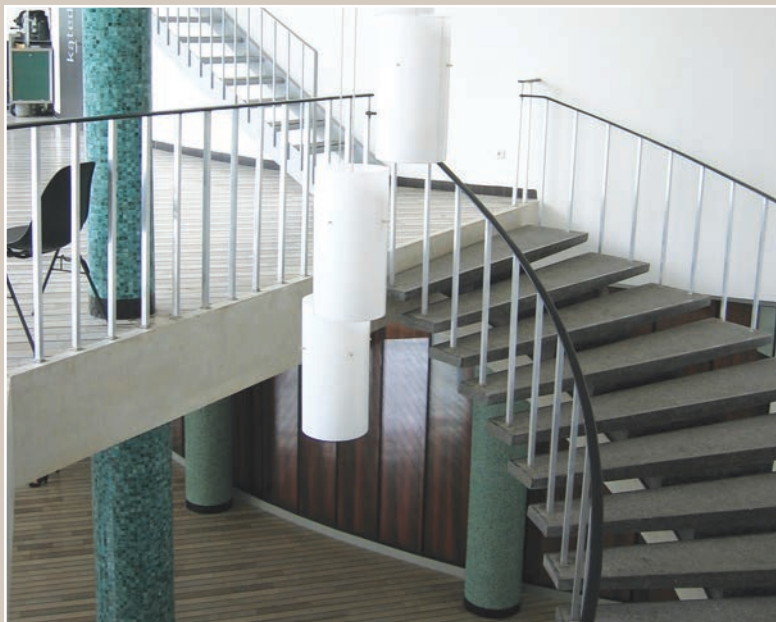
3

- Stopnišče je jasno vidno in prepoznavno.
- Stopnišče ima okroglo stopniščno ramo, stopnice pa zaradi spreminjajoče nastopne ploskve ne zagotavljajo varne hoje.
- Posamezna stopnica je dovolj široka in nastopna ploskev dovolj globoka.
- Višina posameznih stopnic in globina nastopnih ploskev je po vsem stopnišču enaka.
- Stopnice nimajo čela, zato je nevarnost spotikanja velika.
- Robovi prve in zadnje stopnice in podesti niso označeni s kontrastnim trakom, ki zagotavlja varno hojo in lažjo orientacijo.
- Višina ograje je ustrezna.
- Odprtine v ograji niso ustrezne, so preširoke in zato nevarne.
- Držalo ograje je lahko oprijemljivo.
- Stopnišče je ustrezno osvetljeno.

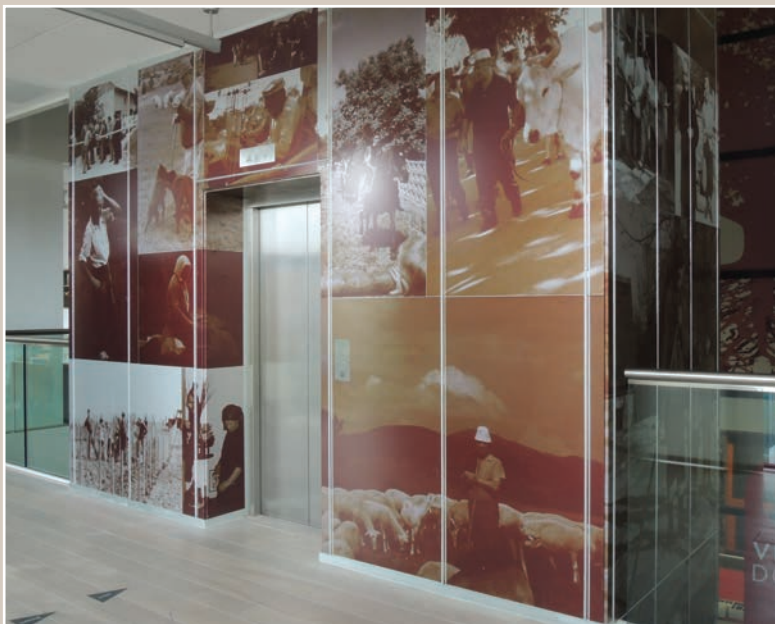
2

- Zaradi kulturne dediščine objekta je umestitev dvigala v atriju ustrezna in zelo dobrodošla.
- Informacija o obstoju in lokaciji dvigala ni ustrezno podana.
- Dostopna pot do dvigala ni ustrezno označena.
- Pred dvigalom je dovolj velik prostor za manevriranje.
- Velikost kabine je ustrezna in nudi dovolj prostora za manevriranje z invalidskim vozičkom.
- Razsvetljava kabine je ustrezna in ne povzroča bleščanja.
- Tla kabine niso drseča.

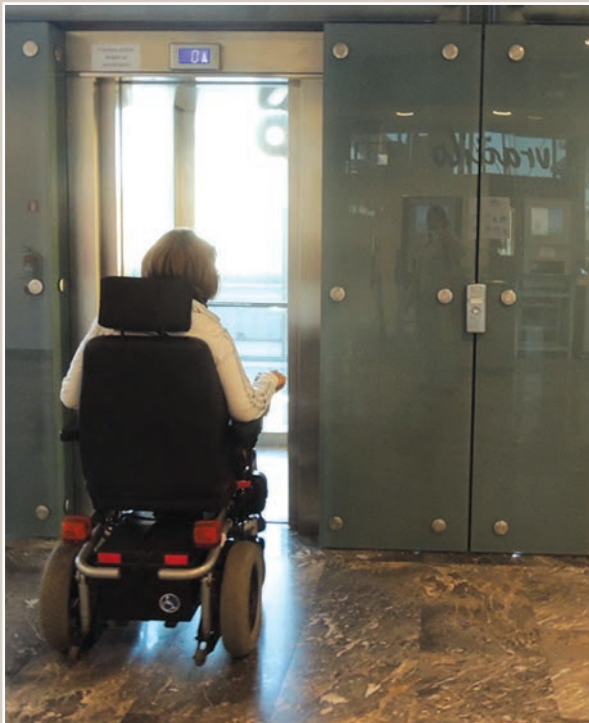
4

- Pred dvigalom je dovolj velik prostor za manevriranje.
- Vrata dvigala niso v kontrastu s sosednjimi zidovi.
- Nadzorna plošča pred dvigalom je na ustrezni višini.
- Nadzorna plošča pred dvigalom ni opremljena z zvočno najavo.
- Gumbi na nadzorni plošči niso v kontrastu z ozadjem.
- Velikost kabine je ustrezna in nudi dovolj prostora za manevriranje z invalidskim vozičkom.
- Dvigalo ima drsna vrata.
- Čas odpiranja je dovolj dolg, da omogoča varen in nemoten prehod.
- Širina vrat je ustrezna.
- Višina držaja v dvigalu je ustrezna in se nahaja na stranici, na kateri je nadzorna plošča.
- Višina notranje nadzorne plošče je ustrezna.
- Razsvetljava kabine je ustrezna in ne povzroča blešča.
- Višina tal je izravnana z višino tal dvigala.
- Tla kabine niso drseča.

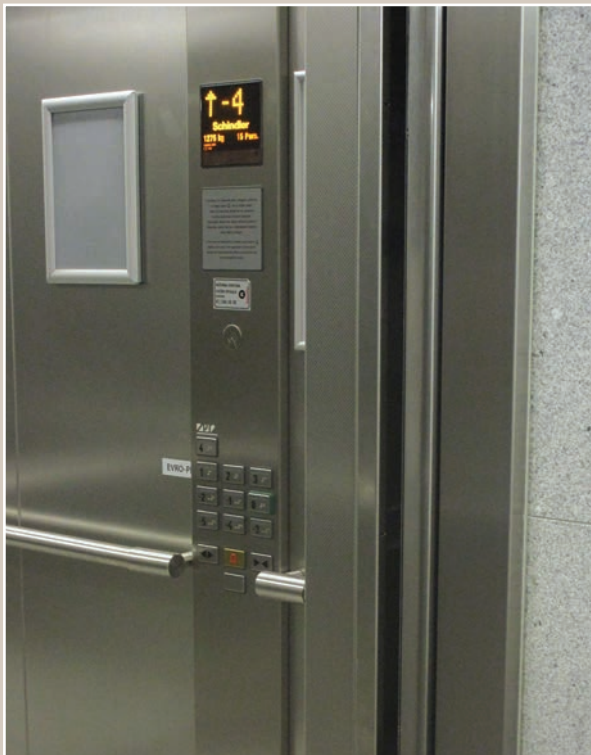
- Nadzorna plošča v dvigalu ni opremljena z zvočno najavo, ki bi slepim in slabovidnim omogočala samostojno uporabo dvigala.
- Višina nadzorne plošče v dvigalu je ustrezna in omogoča osebam na invalidskem vozičku samostojno uporabo dvigala.
- Nagib nadzorne plošče ni ustrezen.
- Gumbi na nadzorni plošči so ustrezno veliki.
- Številke in simboli gumbov so zapisani reliefno in v Braillovi pisavi.
- Barva gumbov na nadzorni plošči ni v kontrastu z ozadjem.
- Informacije o klicu na pomoč niso nameščene na ustrezni višini.
- Informacije o klicu na pomoč niso izpisane v povečanem tisku niti v Braillovi pisavi.
- Videosporazumevanje in sms-sporazumevanje, ki bi gluhih in naglušnim osebam omogočilo ustrezno sporazumevanje pri klicu na pomoč, nista zagotovljena.

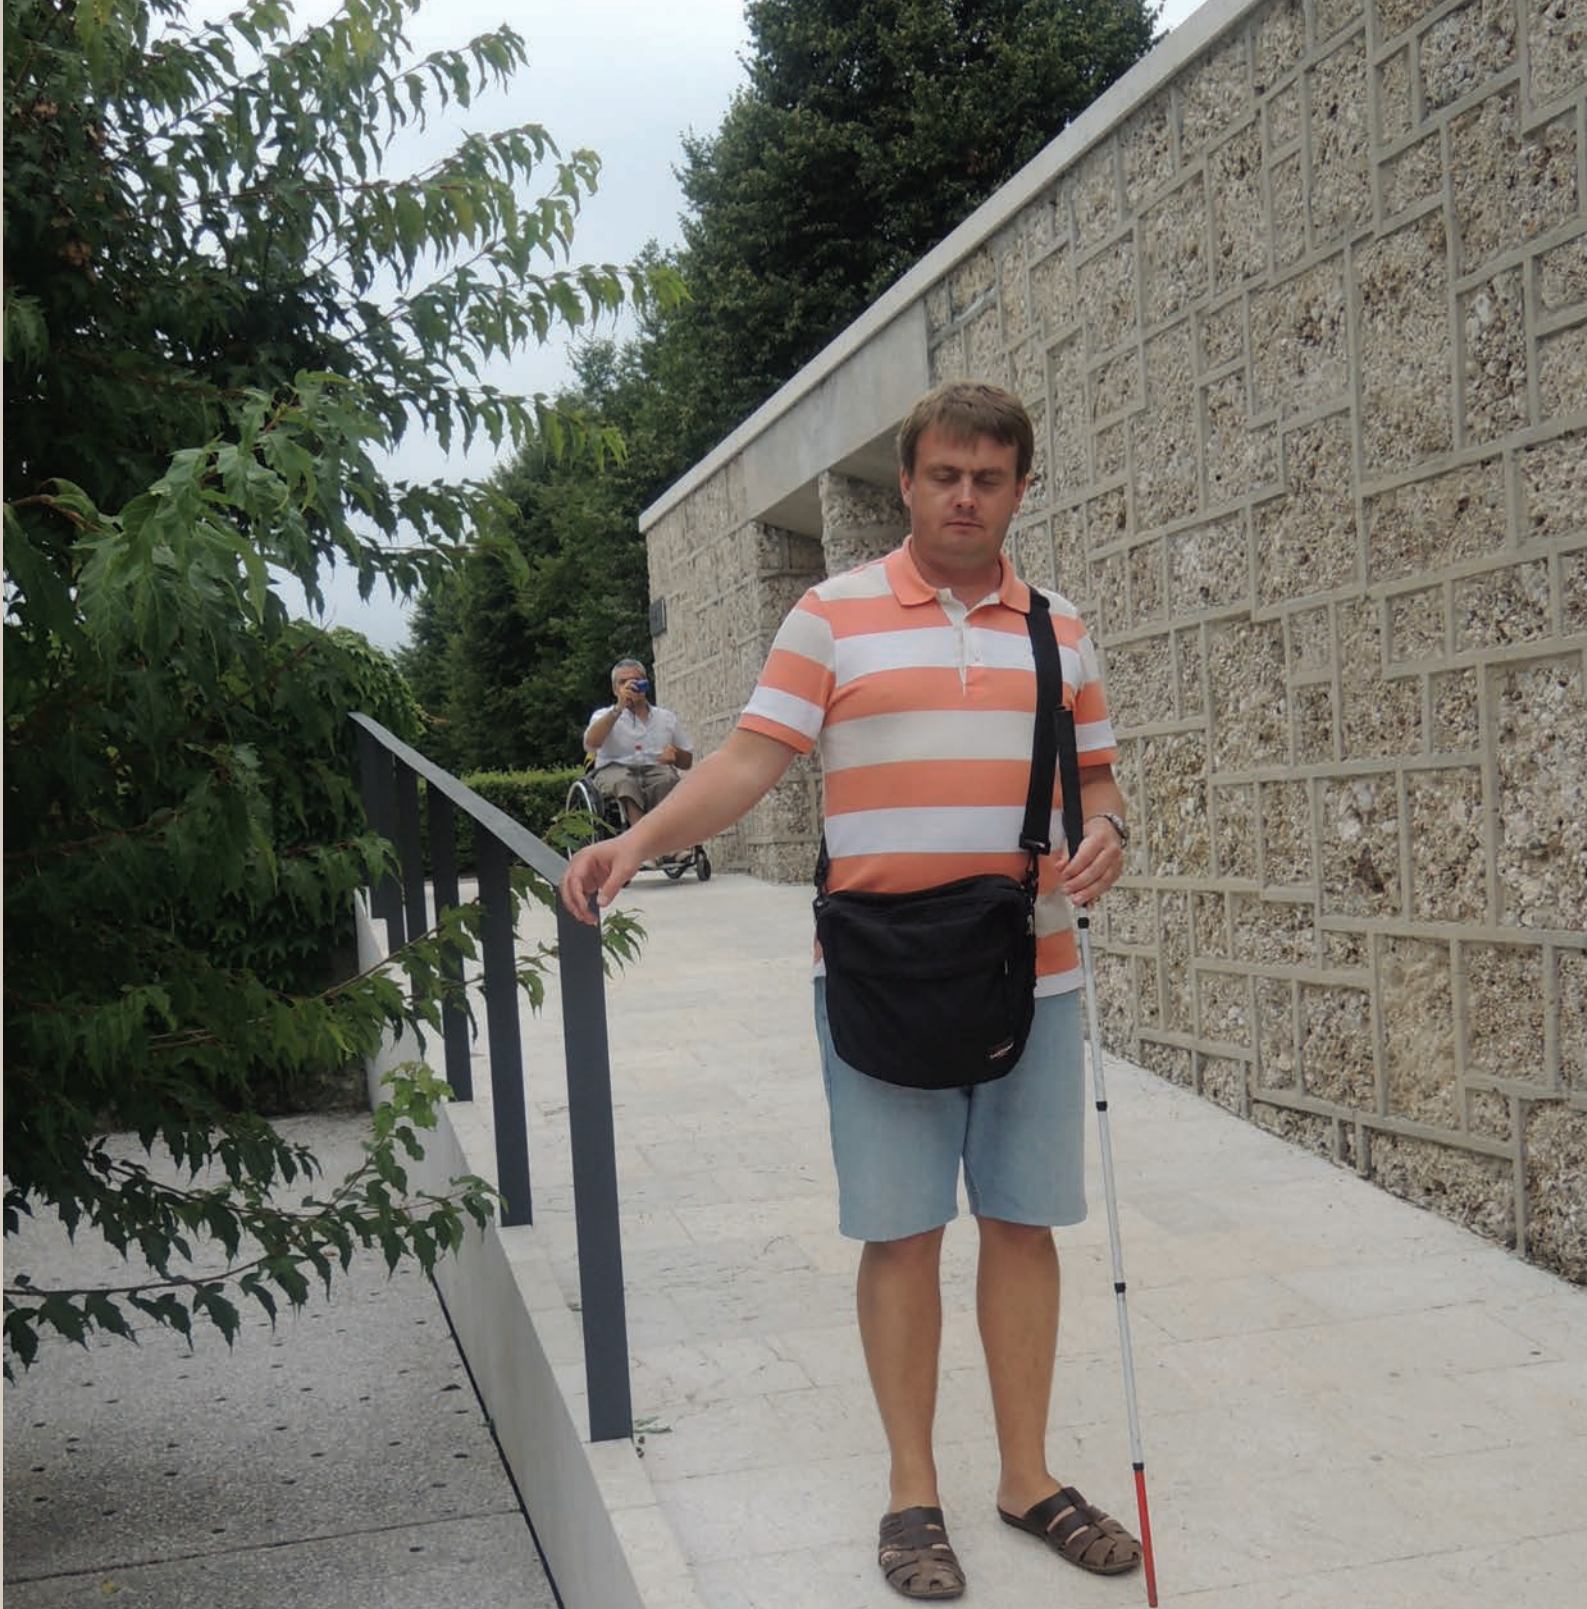
Klančina je pomembna predvsem za gibalno ovirane osebe ter tudi za slepe in slabovidne. Biti mora ustrezno široka, njena dolžina in naklon pa morata biti v ustrezni soodvisnosti. Njeni zunanji deli morajo biti ustrezno zavarovani z robniki ter imeti ustrezno in pravilno nameščeno ograjo oziroma oprijemala za roke. Talna površina klančine mora biti ravna, nedrseča in utrjena ter ustrezno označena in osvetljena.
