# PRIROČNIK O DOSTOPNOSTI objektov v javni rabi

Richard Sendi, Igor Bizjak, Nina Goršič, Boštjan Kerbler, Sabina Mujkić, Biba Tominc  
**Priročnik o dostopnosti objektov v javni rabi**

Založnik: Urbanistični inštitut Republike Slovenije

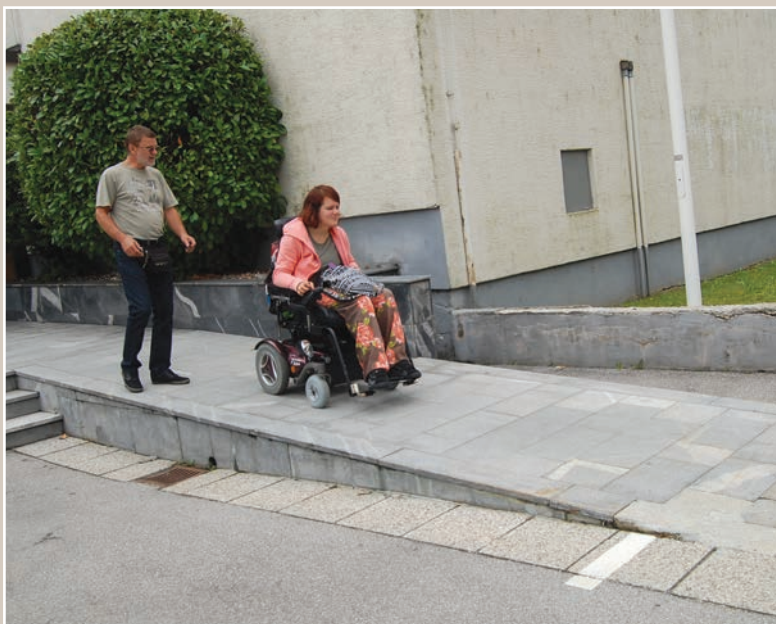
3

- Klančina je ustrezne širine.
- Dolžina klančine je ustrezna.
- Nagib klančine je ustrezen.
- Zunanji deli klančine niso zavarovani z robniki, ki bi preprečevali morebiten zdrs vozička s klančine.
- Klančina nima ustrezne ograje niti oprijemal za roke.
- Barva klančine ni kontrastna.
- Klančina je ustrezno osvetljena.

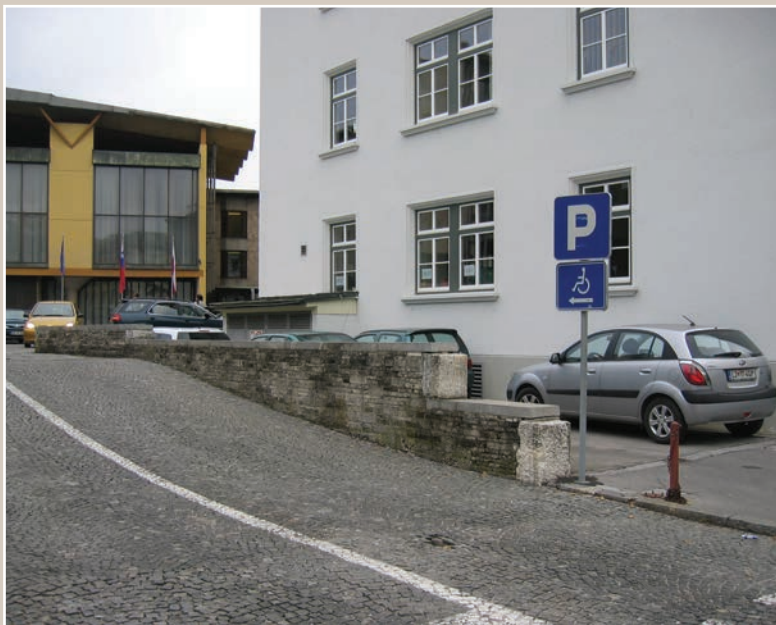
4

- Klančina, ki vodi do stranskega vhoda v objekt, je hkrati dovozna pot.
- Klančina je predolga, zato je gibalno ovirane osebe ne morejo uporabljati samostojno.
- Nagib klančine je prestrm.
- Podlaga klančine je iz granitnih kock, ki niso primerne za vožnjo za osebe na invalidskih vozičkih.
- Dostopna pot je tudi dovozna pot, kar pomeni nevarnost za osebe na invalidskih vozičkih.

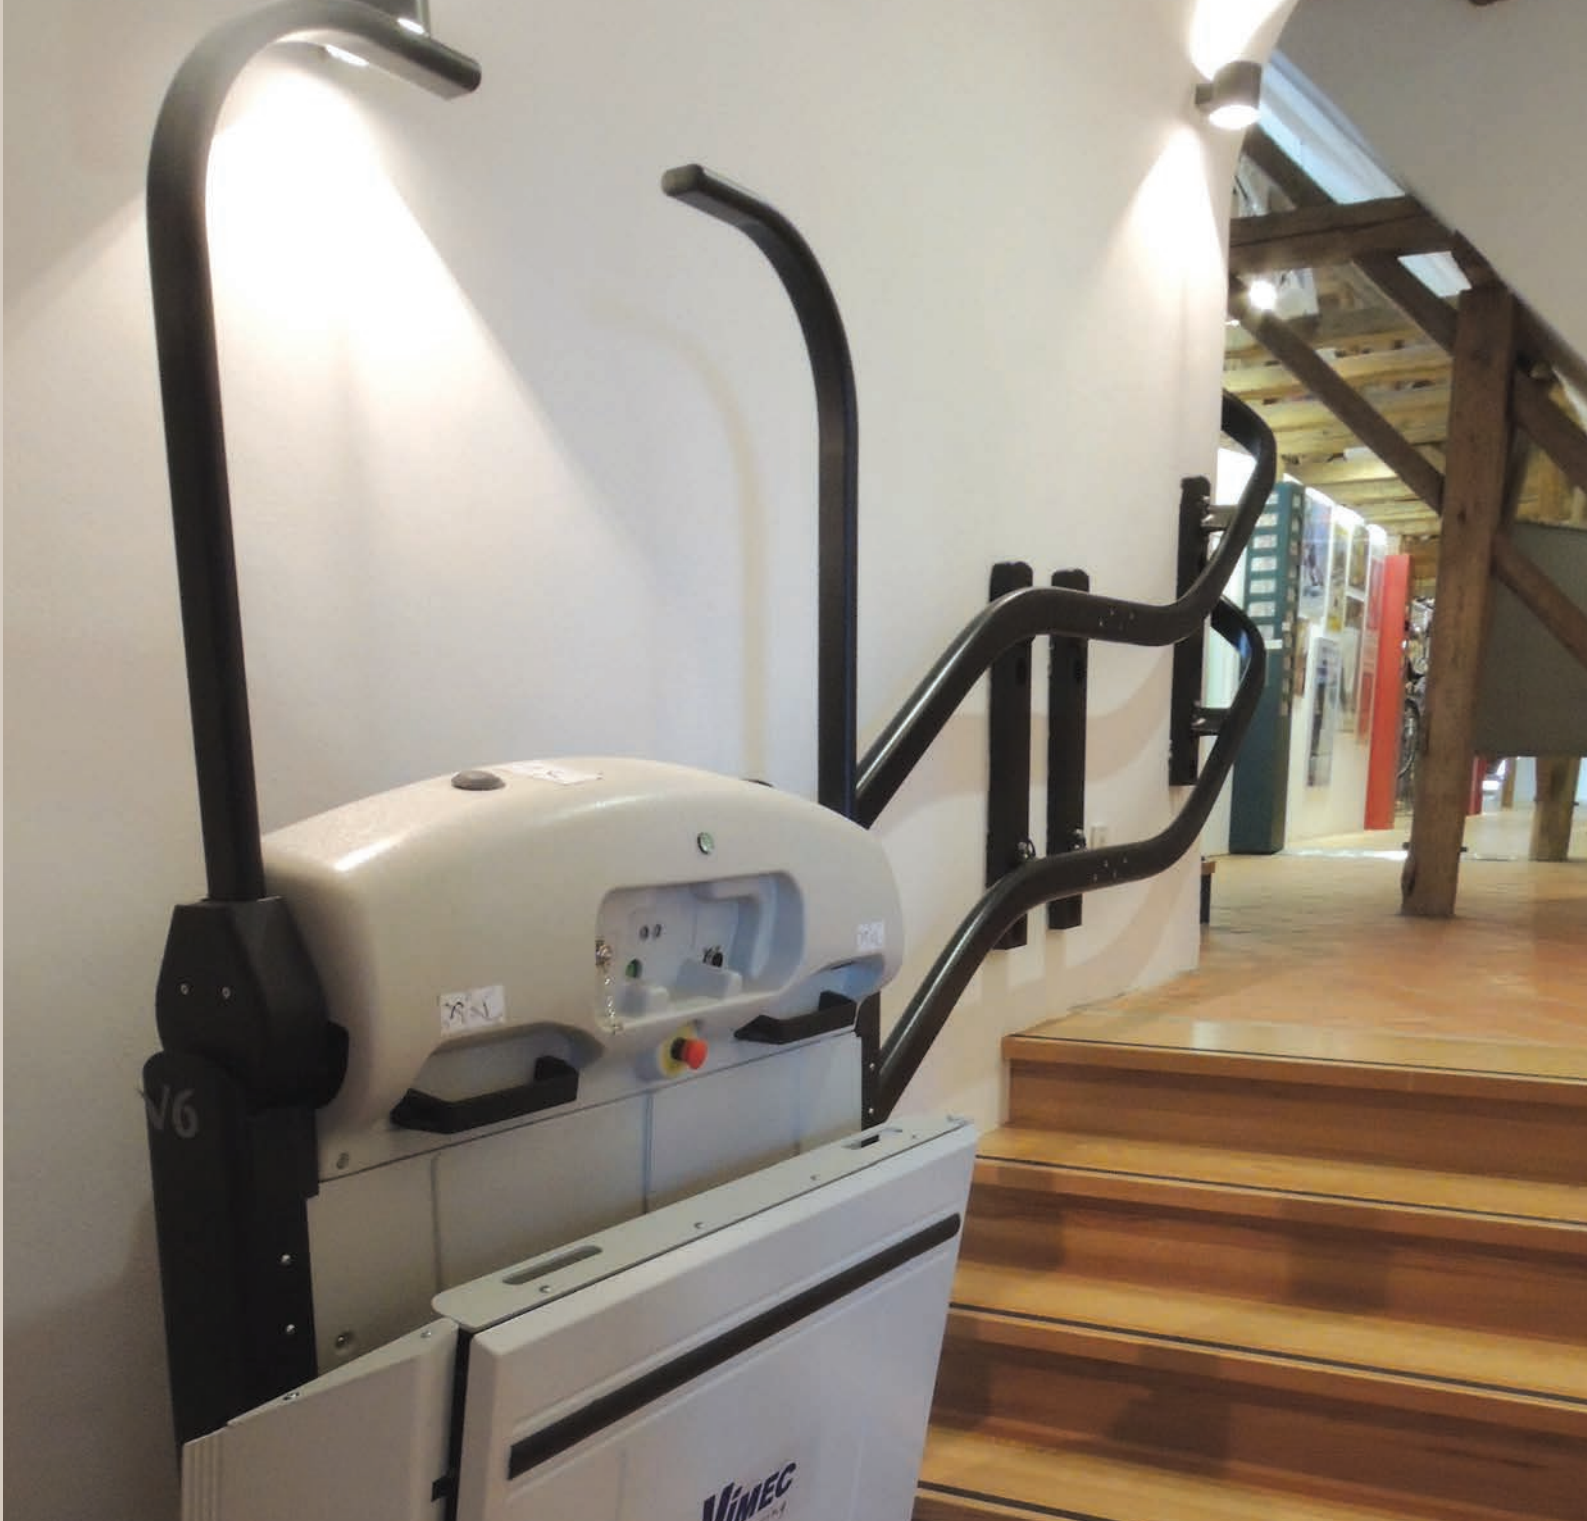
Dvižna ploščad je namenjena gibalno oviranim osebam za premagovanje nivojskih razlik. Pot do nje mora biti jasno označena, dostopna in osvetljena. Biti mora ustrezno nameščena in ustreznih dimenzij, imeti mora ustrezno nosilnost, prostor za dostopanje nanjo oziroma sstopanje z nje pa mora biti ustrezne velikosti za premikanje z invalidskim vozičkom in prav tako ustrezno osvetljen. Uporaba dvižne ploščadi mora biti preprosta, ustrezno nameščena pa mora biti tudi naprava za asistenco.

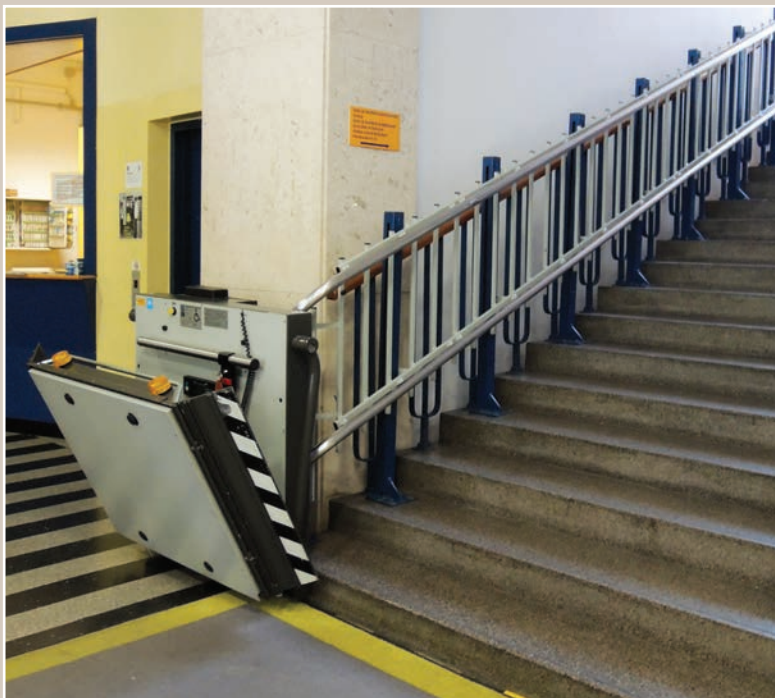
2

- Stopnišče v vhodni avli je opremljeno z dvizno ploščadjo, ki omogoča dostop do sprejemnih pisarn za občane.
- Osebi na invalidskem vozičku ni omogočena samostojna uporaba – potrebna je asistenca odgovorne osebe v objektu.
- Informacijski pult z asistenco je težko prepoznaven in nivojsko ločen s stopnicami.
- Ob dvizni ploščadi je stikalo za klic za asistenco.
- Višina stikala ni ustrezna.
- Dvizna ploščad je ustrezno označena in prepoznavna.
- Velikost dvizne ploščadi je ustrezna.
- Pri uporabi dvizne ploščadi stopnic ni mogoče uporabljati.

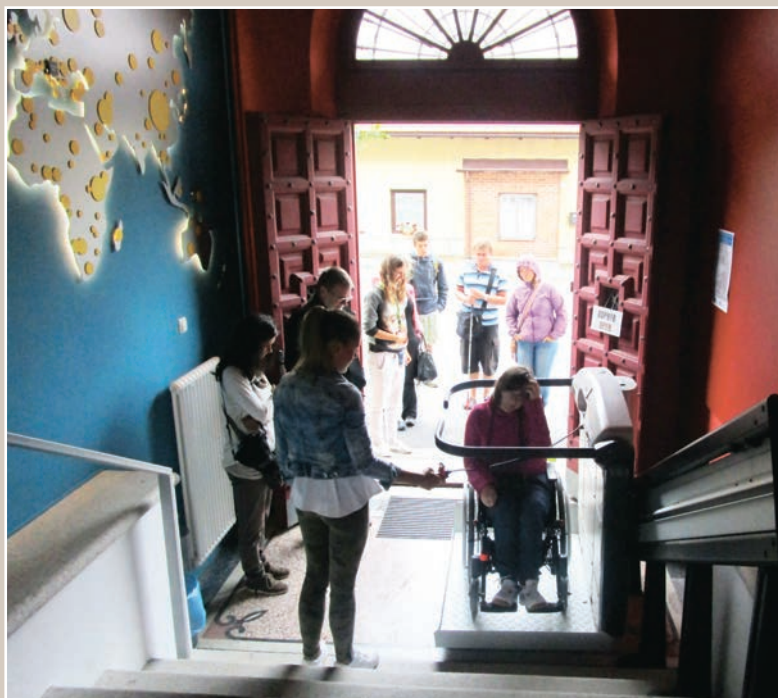
4

- Stopnišče v vhodni avli je opremljeno z dvizno ploščadjo, ki omogoča dostop tudi do dvigala za prost dostop do vseh razstavnih prostorov v muzeju.
- Osebi na invalidskem vozičku ni omogočena samostojna uporaba – potrebna je asistenca odgovorne osebe v objektu.
- Informacijski pult z asistenco je težko prepoznaven in nivojsko ločen stopnicami.
- Pri glavnem vhodu ni dostopnega domofona za klic za asistenco.
- Dvizna ploščad je ustrezno označena in prepoznavna.
- Velikost dvizne ploščadi je ustrezna.
- Dvizna ploščad in stopnišče sta ustrezno osvetljena.

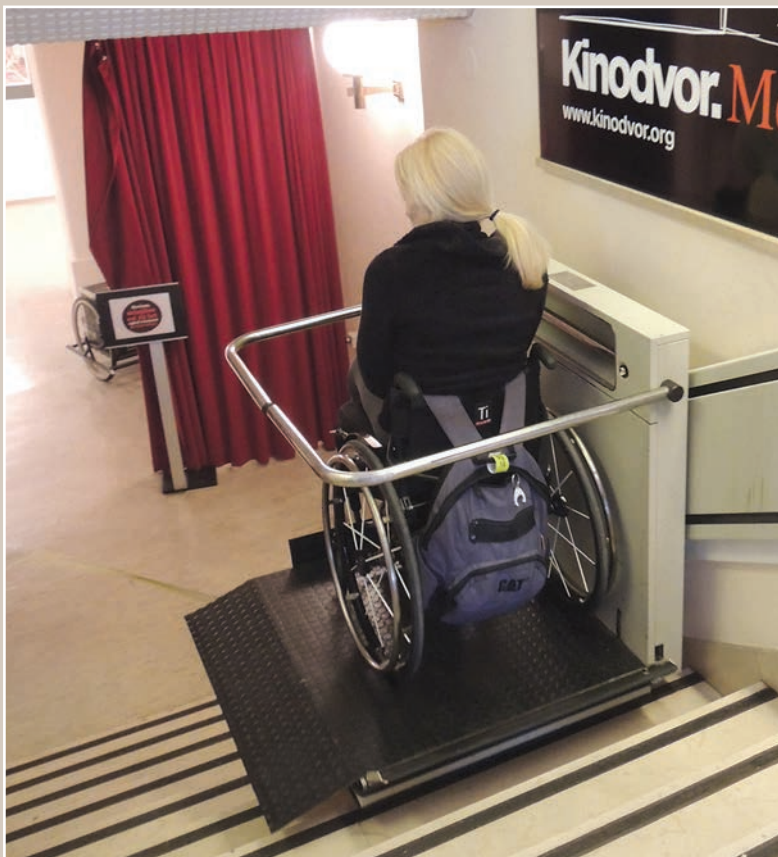
- Stopnišče v vhodni avli je opremljeno z dvizno ploščadjo, ki omogoča dostop do kinodvorane in sanitarij.
- Dvizna ploščad je ustrezno prepoznavna.
- Dvizna ploščad ni v bližini informacijskega pulta.
- Ob dvizni ploščadi ni stikala za klic za asistenco.
- Dvizna ploščad ni opremljena z informacijami o njenem delovanju.
- Velikost dvizne ploščadi ni ustrezna.
- Zaradi omejene nosilnosti dvizna ploščad ne omogoča dviga električnih invalidskih vozičkov.
- Strmi in nelogični dovozi na dvizno ploščad ne zagotavljajo osebam na invalidskem vozičku samostojnega manevriranja.
- Dvizna ploščad in stopnišče sta ustrezno osvetljena.

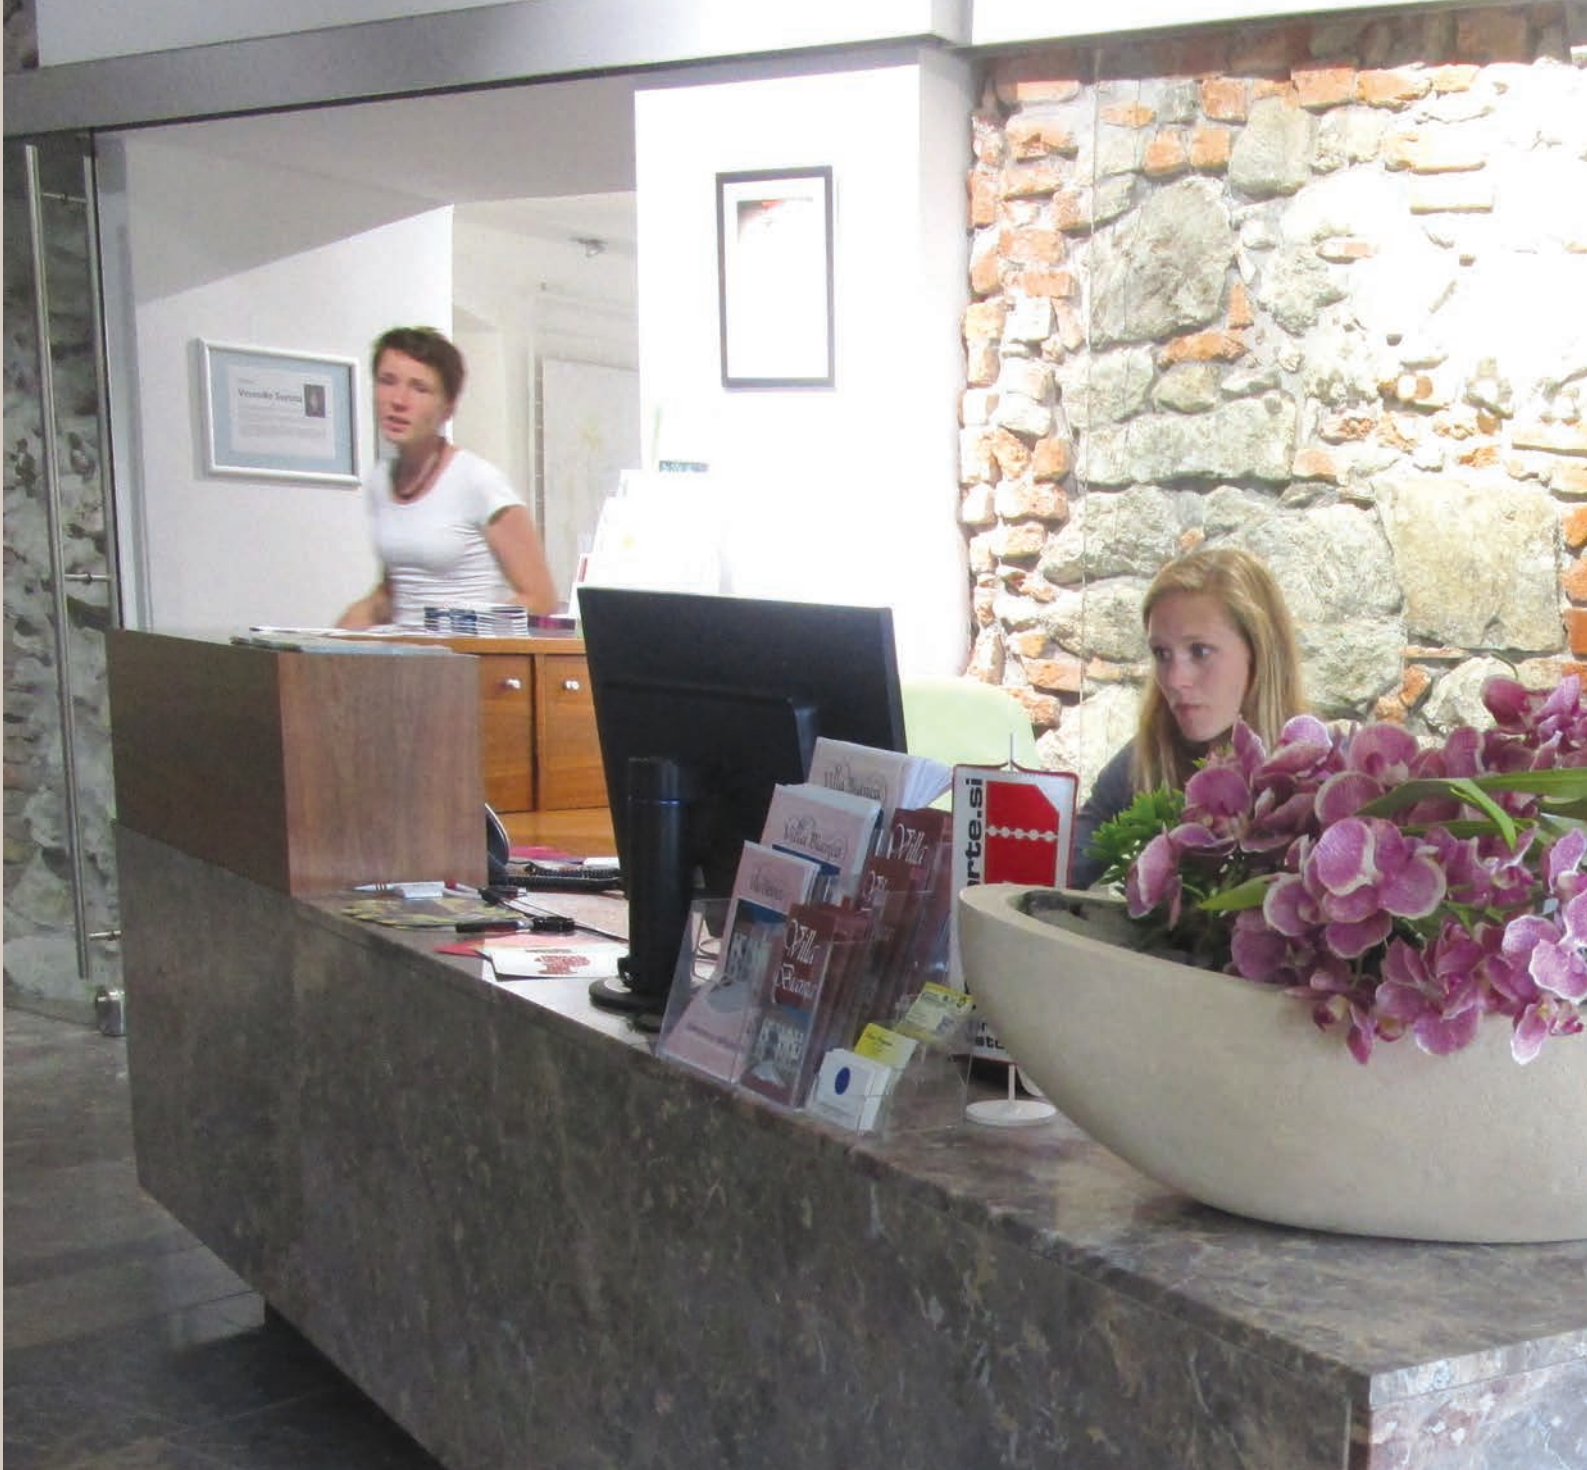
Informacijski pult mora biti ustrezno prilagojen za vse tipe invalidnosti. Biti mora postavljen v neposredni bližini vhoda v stavbo, prepoznaven in ustrezno označen. Dostop do njega mora biti brez ovir in nivojskih razlik. Pred njim mora biti dovolj prostora za osebe na invalidskih vozičkih, zanje mora biti ustrezno prilagojena tudi višina informacijskega pulta. Postavljen in osvetljen mora biti tako, da omogoča branje z ustnic, morebitna steklena pregrada pa ne sme biti bleščeča. Opremljen mora biti z indukcijsko zanko.

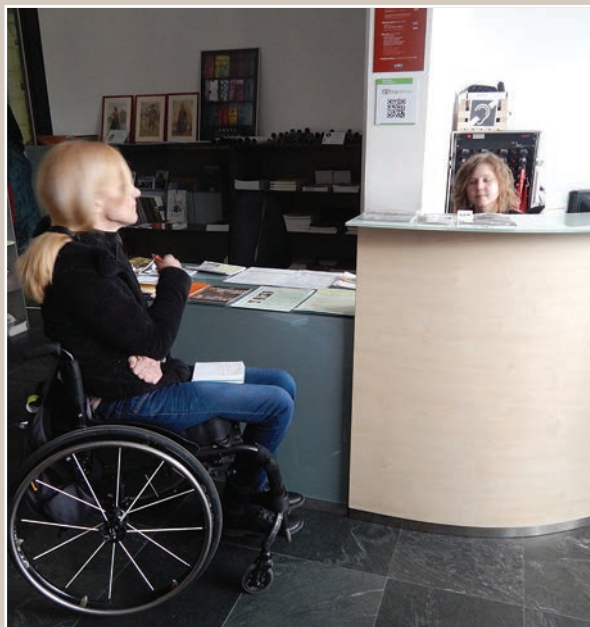
2

- Informacijska točka z računalnikom nudi možnost samostojne uporabe oziroma iskanja gradiva.
- Pot od glavnega vhoda do informacijskega pulta ni talno taktilno niti kontrastno označena.
- Prostor ob informacijskem pultu je ustrezno osvetljen.
- Informacijski pult je previsok in ne omogoča nemotene uporabe osebam na invalidskih vozičkih.
- Prikazovalnik ni nameščen pod ustreznim kotom.
- Prikazovalnik se blešči.

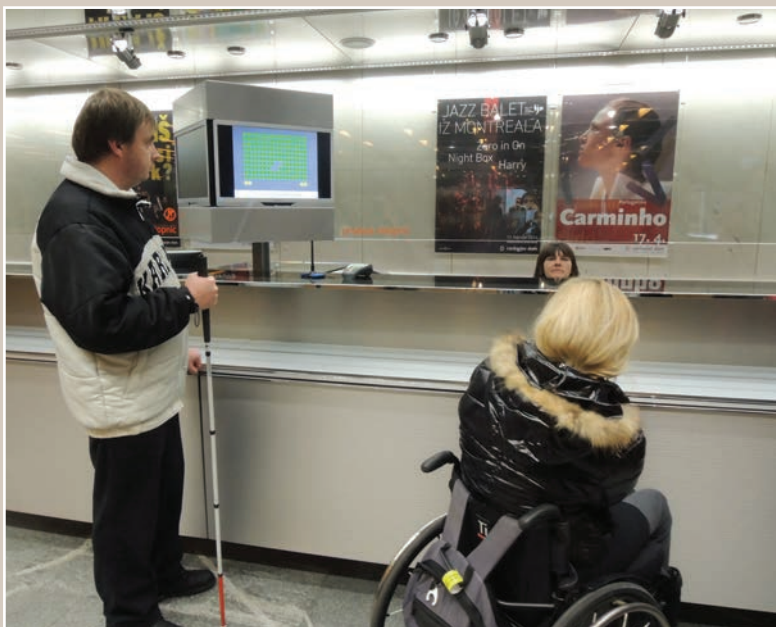
3

- Informacijski pult ni dobro prepoznaven niti ni ustrezno označen.
- Dostop do informacijskega pulta ni brez nivojskih razlik.
- Pot do informacijskega pulta ni označena s talno taktilno niti kontrastno označbo.
- Pred informacijskim pultom je dovolj velik prostor za manevriranje.
- Steklена površina je bleščeča, kar otežuje osebam z okvaro sluha branje z ustnic.
- Višina informacijskega pulta ni ustrezna, kar osebam na invalidskih vozičkih onemogoča samostojno uporabo.
- Neobstoj kontrastnih oznak na stekleni površini onemogoča slepim osebam določitev mesta, na katero naj bi usmerili svoj glas, da bi bili slišani.

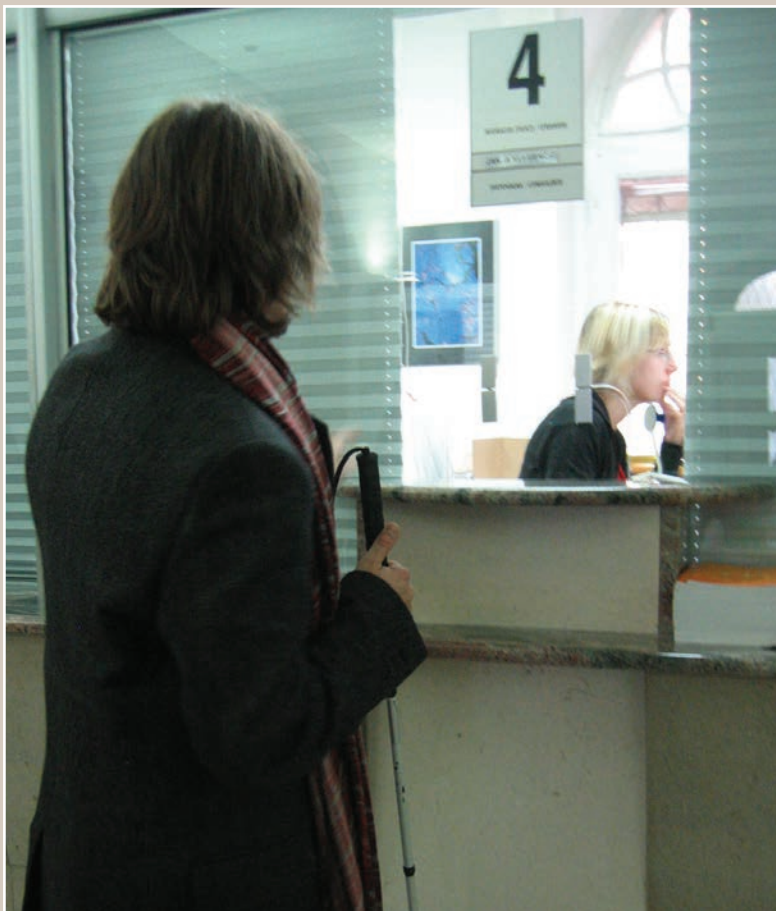
4

- Informacijski pult ni dobro prepoznaven niti ni ustrezno označen.
- Dostop do informacijskega pulta je brez nivojskih razlik.
- Pot do informacijskega pulta ni označena s talno taktilno niti kontrastno označbo.
- Steklена pregrada pomeni sporazumevalno oviro, saj zmanjšuje jakost glasu.
- Višina pulta ni ustrezna za osebe na invalidskih vozičkih.
- Zaradi slabih ali neobstojećih oznak perforiranih delov steklene pregrade imajo slepi in slabovidni težave pri določanju mesta, na katero naj bi usmerili svoj glas, da bi bili slišani.
- Zaradi premajhne velikosti črk in nekontrastnosti tabla z napisi ne omogoča branja slabovidnim osebam.
- Pult s stekleno pregrado nima oznake, da je opremljen z indukcijsko zanko.
- Okence na stekleni pregradi pulta ni označeno s kontrastnimi barvami.

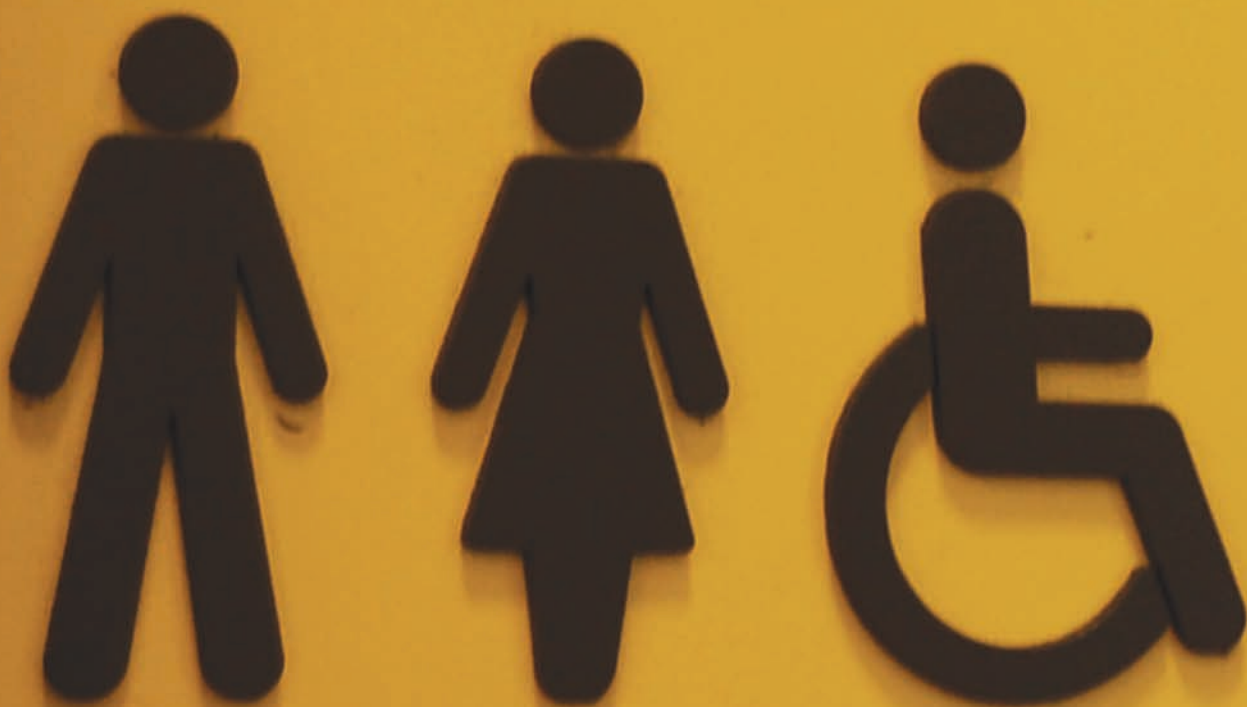
V objektu v javni rabi mora biti vsaj en sanitarni prostor prilagojen za gibalno ovirane osebe, pot do njega pa mora biti jasno označena in dostopna brez ovir. Vrata v sanitarni prostor morajo biti ustrezne širine ter se morajo brez težav odpirati in zapirati. Sanitarni prostor mora biti ustrezne velikosti za premikanje z invalidskim vozičkom, sanitarna oprema in oprijemala pa ustrezno oblikovana in pravilno nameščena. Ustrezno nameščena mora biti tudi naprava za klic na pomoč.

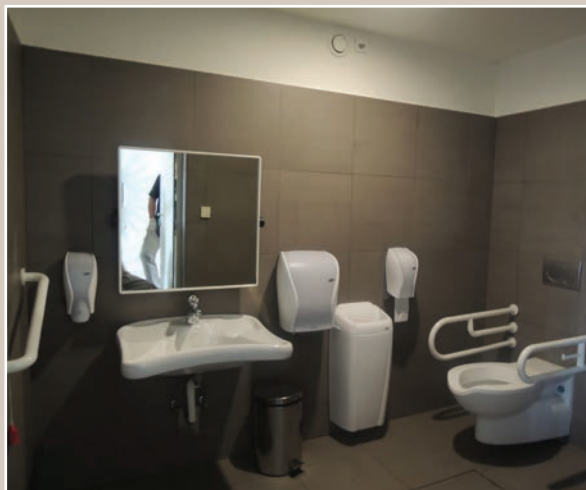
## 2

- Sanitarni prostori so zagotovljeni.
- Velikost sanitarnega prostora je ustrezna in omogoča dovolj prostora za manevriranje.
- V prostoru sta ustrezno nameščeni držali ob sanitarni školjki, eno je nepremično in drugo premično.
- Razdalja med sanitarno školjko in umivalnikom je ustrezna.
- Sanitarni prostor je opremljen s sanitarno opremo, ki je na primerni višini in primerno oddaljena (nagibno ogledalo, papir, koš).
- Podajalnika za brisače in milo sta postavljena previsoko in predaletč od umivalnika.
- Naprava za klic na pomoč ni nameščena.
- Tla niso drseča.
- Razsvetljava je ustrezna.

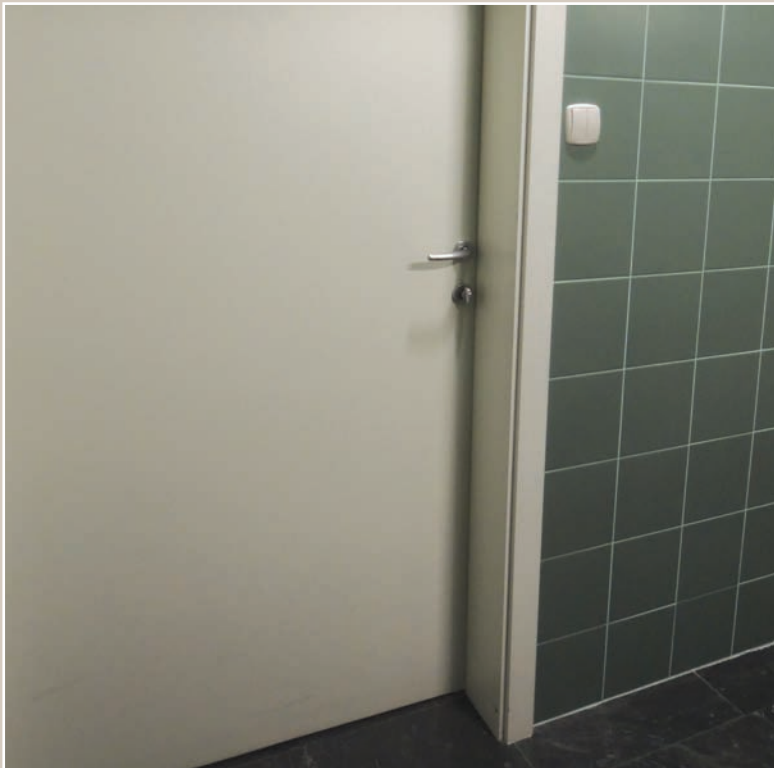
3

Slovenski etnografski muzej, Ljubljana, fotoarhiv UIRS, 2014

- Širina vrat je ustrezna. Vrata so lahka, in kljuka se z lahkoto premika, kar omogoča osebam z zmanjšano močjo v rokah lažjo uporabo.
- Notranja stran vrat ni opremljena z vodoravnim ročajem, ki osebam na invalidskih vozičkih olajša zapiranje vrat.
- Obešalnik za obleke je postavljen previsoko in ni dosegljiv z invalidskega vozička.
- Ključ v vratih zagotavlja zasebnost.
- Vrata so v kontrastu s stenami.

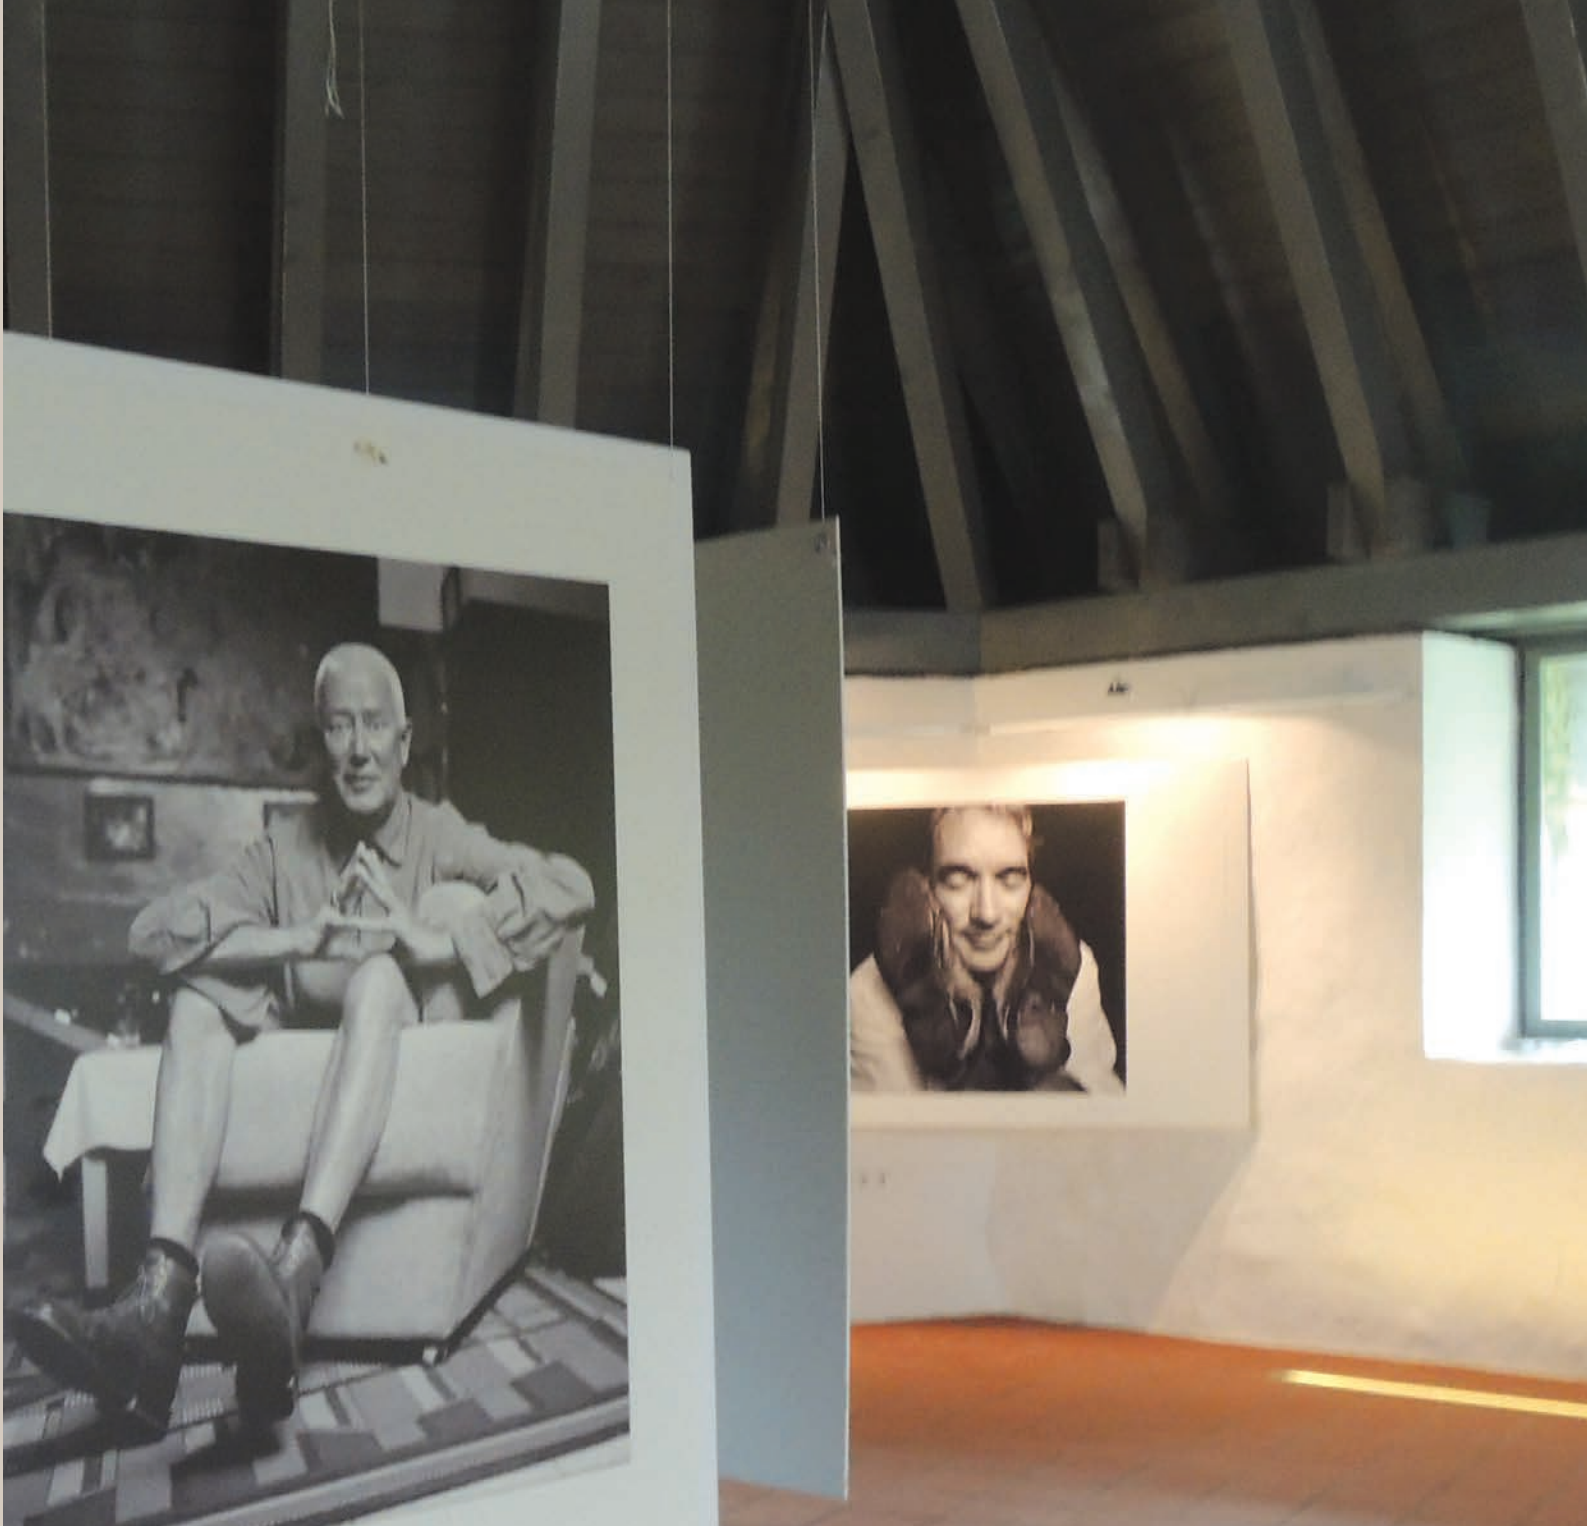
Razstavni prostori morajo biti ustrezno prilagojeni za vse tipe invalidnosti. Biti morajo ustrezne velikosti za premikanje z invalidskim vozičkom in ustrezno osvetljeni. Oznake za orientacijo v prostoru morajo ustrezati tipu invalidnosti in biti pravilno postavljene. Talne površine morajo biti nedrseče in brez ovir. Ustrezno osvetljeni morajo biti tudi razstavni predmeti, njihova postavitve in predstavitev pa prilagojeni tipu invalidnosti.

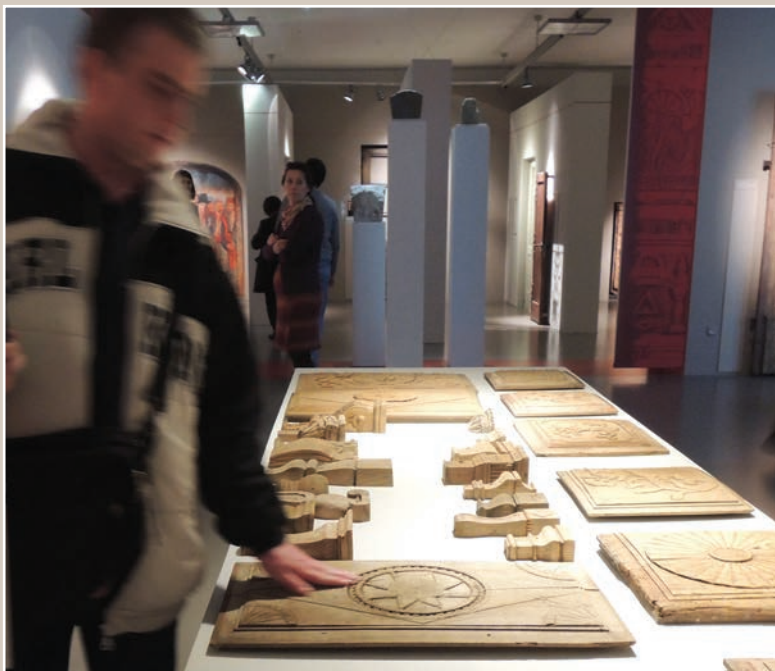
- Razstava je postavljena tako, da je med razstavnimi predmeti dovolj manevrskega prostora za gibanje oseb na invalidskem vozičku.
- Talne površine niso drseče.
- Razstavni predmeti so ustrezno osvetljeni.
- Postavitev prikazovalnikov ni ustrezna – so previsoki in zaradi bleščanja ne omogočajo spremljanja vsebine.
- Besedilni del razstave ponekod ni na ustrezni višini.
- Besedilni del razstave ni ustrezen z vidika velikosti niti z vidika kontrasta črk.
- K opisu razstavnih predmetov so na voljo brošure, katalogi, druga spremljevalna gradiva v povečanem tisku in v Braillovi pisavi.
- Obiskovalci si lahko izposodijo povečevalne lupe za lažje branje besedil.
- Razstave nudijo možnost vodstva s tolmačem oziroma uporabe prenosne indukcijske zanke za naglušne osebe.
- Mesto, na katerem stoji tolmač, je ustrezno osvetljeno in visoko, da ga obiskovalci lahko nemoteno spremljajo.

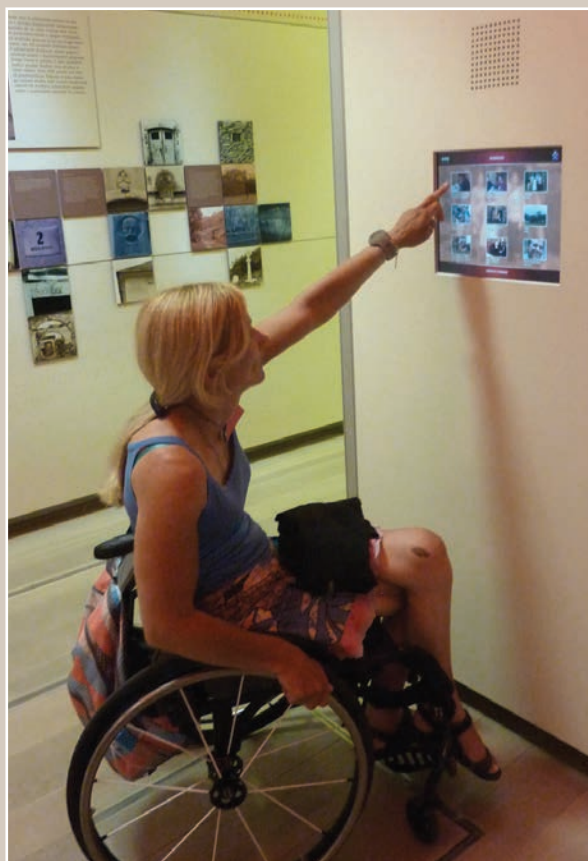
Slovenski etnografski muzej, Ljubljana, fotoarhiv UIRS, 2014  
(z razstave »Jaz, mi in drugi.«, SEM 2014)

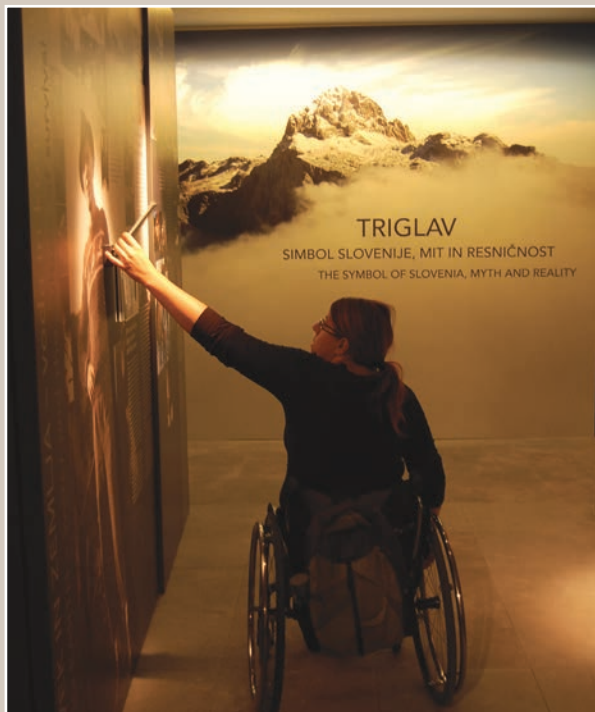
3

Infocenter Triglavsko roža Bled, fotoarhiv UIRS, 2015  
(s stalne razstave »Raj pod Triglavom«)

- Razstava je postavljena tako, da je med razstavnimi predmeti dovolj manevrskega prostora za gibanje oseb na invalidskem vozičku.
- Besedilni del razstave ponekod ni na ustrezni višini.
- Postavitev prikazovalnikov ni ustrezna – so previsoki in zaradi bleščanja ne onemogočajo spremljanje vsebine.
- Razsvetljava v razstavnem prostoru je ustrezna.
- Razsvetljava razstavnih panojev je ponekod bleščeča in ne omogoča spremljanja vsebine.
- Besedilni del razstave ni ustrezen z vidika velikosti črk.
- Besedilni del razstave je ustrezen z vidika kontrasta črk.
- Vodstvo na razstavi ne zagotavlja uporabe prenosne indukcijske zanke za naglušne osebe.
- Za slepe in slabovidne so organizirane tematske delavnice, ki omogočajo tipno izkušnjo.

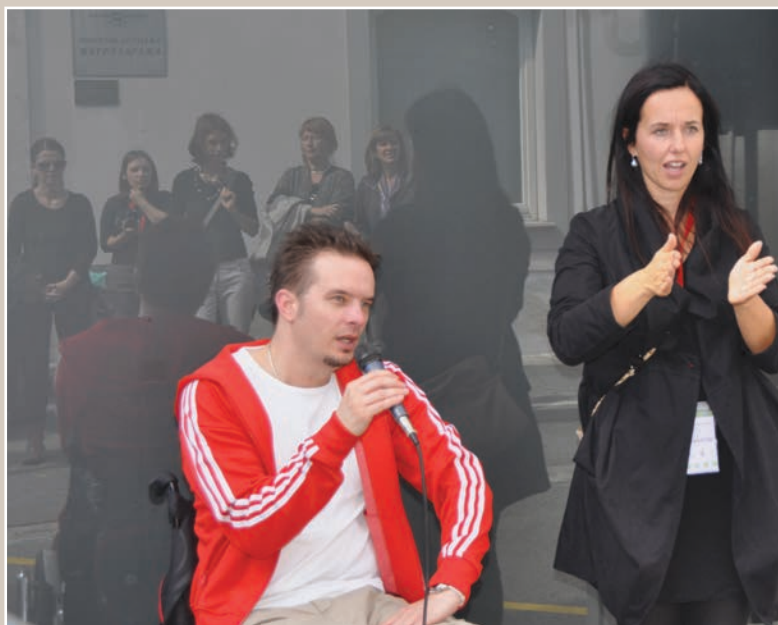
4

»Sprehod za vse«, Kranj, fotoarhiv UIRS, 2013

- Za spremljanje vsebine je zagotovljeno vodstvo s tolmačem.
- Tolmač stoji na vidnem in dobro osvetljenem mestu, da ga obiskovalci lahko nemoteno spremljajo.
- Za spremljanje vsebine ni zagotovljena uporaba prenosne indukcijske zanke za naglušne osebe.
